# Tilstandsrapport

Enebolig

Bakkerudvegen 10, 2320 FURNES

# gnr. 774, bnr. 55

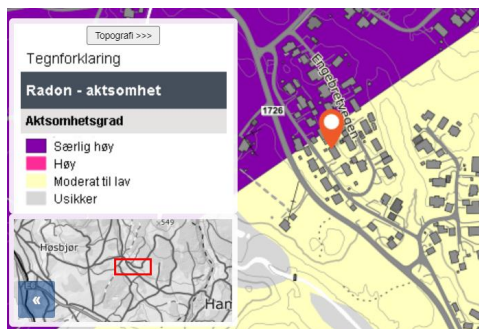
Kartet kan ikke benyttes til å forutsi radon-konsentrasjonen i enkeltbygninger. Den eneste måten å få sikker kunnskap om radon i en bygning, er å gjennomføre en måling.
