Dyrendalsveien 10, 1778 HALDEN

**Innholdsrik, ærverdig villa over 3  
plan på Dyrendal.**

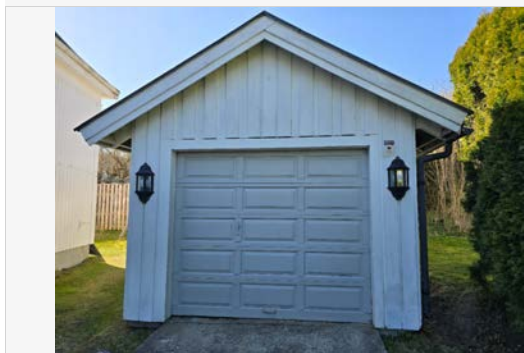
### Garasje

Fuktskader garasjeport og på trekledning.  
Terreng er fylt opp mot kledning på baksiden.  
Dette medfører til stor fukt belastning på trekledning.
