Dyrendalsveien 10, 1778 HALDEN

**Innholdsrik, ærverdig villa over 3  
plan på Dyrendal.**

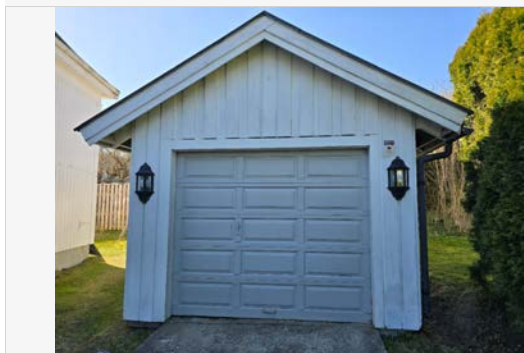
### Garasje

Fuktskader garasjeport og på trekledning.  
Terreng er fylt opp mot kledning på baksiden.  
Dette medfører til stor fukt belastning på trekledning.

Bygget er ikke tilstandsvurdert ihht Forskrift til avhendingslova og NS3600. Dette er kun en enkel beskrivelse.
