Nøkkelinformasjon

Velholdt og innholdsrik villa med glassveranda og frodige hage.

Om eiendommen

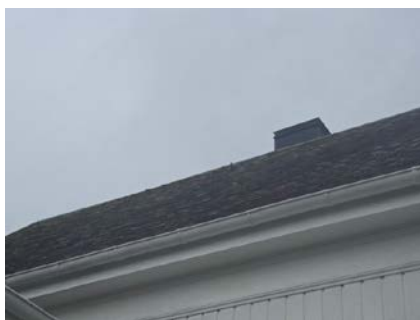
- Overvåk tilstanden jevnlig. For å få tilstandsgrad 0 eller 1 må tekkingen skiftes ut, men tidspunktet for når dette er nødvendig er vanskelig å si noe om.
- Når takteking og undertak begynner å bli gamle, øker risikoen for lekkasjer, noe som kan føre til omfattende og kostbare reparasjoner av underliggende konstruksjoner dersom en ikke foretar tiltak på konstruksjonene før dette oppstår.

Skifer kan demonteres og vaskes ved utskiftning av undertaket. Før de blir montert som taktekke igjen på boligen.

Det er risiko for at det plutselig kan oppstå lekkasjer på slike eldre taktekker.

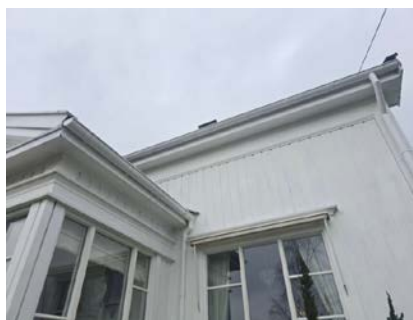
TG 2 Nedløp og beslag

Takrenner og takrennekroker bør skiftes samtidig med taktekket for å sikre god funksjon og unngå lekkasjer.

Konsekvensen av å ikke utbedre dette er økt risiko for lekkasjer, samt redusert levetid på bygningsdelene.

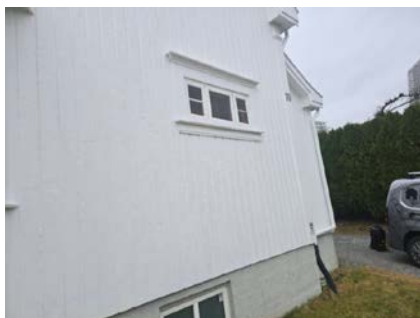
TG 2 Veggkonstruksjon

- Det er ingen eller liten lufting i nedre kant av kledning mot grunnmur.
- Det er avvik:

Stedvis områder med tørkesprekker og dårlig endevend.

Det er viktig med godt vedlikehold av slik eldre trekledning for å sikre at tidligere skader ikke utvikler seg.

Ved utskiftning av trekledning er det viktig å forbedre luftingen bak trekledningen.

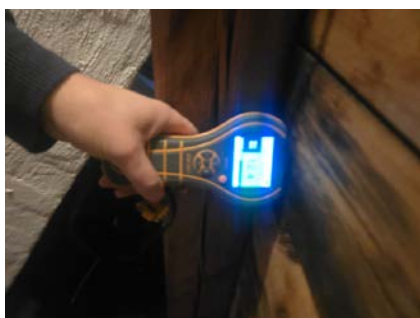
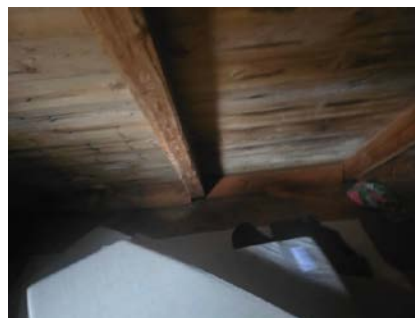
TG 2 Takkonstruksjon/Loft

- Det er begrenset/dårlig ventilering av takkonstruksjonen.
- Det er påvist fuktskjolder/skader i takkonstruksjonen.
- Det er avvik:

Det er registrert at det tidligere har vært fuktighet ved pipe, ingen utslag på fuktighet ved fuktmålinger på befaringdagen. Eier opplyser om at lekkasjen ved pipen oppsto for 52 år siden. Områder med skjolder og svertesopp på bordtak.

Men konstruksjonen må holdes jevnlig under oppsikt med hensyn til vet lekkasje og i forhold til utlufting av konstruksjonen.

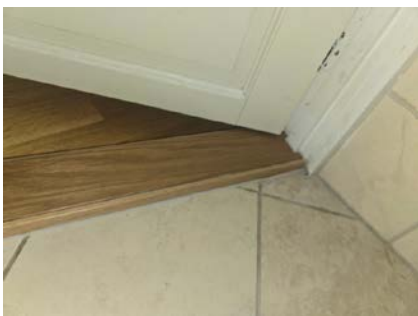
2.ETG > BAD

TG 2 Sluk, membran og tettesjikt

- Det er viktig å merke seg at levetiden til en membran varierer basert på kvalitet, installasjon og bruk. Eldre membraner kan bli sprø og sprekke opp, noe som fører til at de mister sin vanntettende funksjon. Dette kan resultere i vannlekkasjer gjennom vegger og gulv og fuktskader.

Det bør fremskaffes dokumentasjon på utført membran og slukløsning. Konsekvensen av manglende dokumentasjon og høy alder på membranløsningen er økt risiko for lekkasjer og fuktskader i omkringliggende konstruksjoner.
Tilstanden bør følges opp jevnlig for å oppdage eventuelle tegn til svikt tidlig.

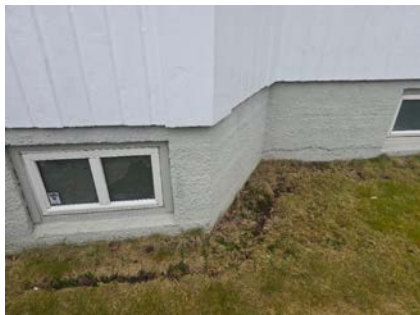
! TG 2 Grunnmur og fundamenter

- Grunnmuren har sprekkdannelser.

Stedvis noen områder med sprekk i grunnmuren.

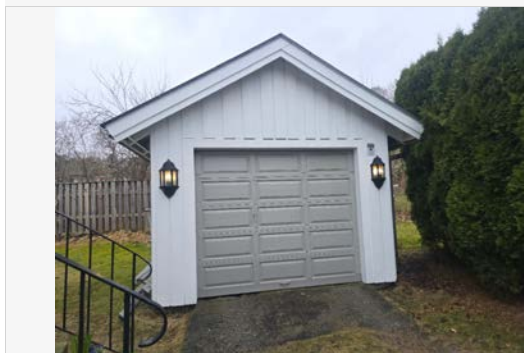
Garasje

Fuktskader garasjeport og på trekledning.
Terreng er fylt opp mot kledning på baksiden.
Dette medfører til stor fukt belastning på trekledning.
