Nøkkelinformasjon

Velholdt og innholdsrik villa med glassveranda og frodige hage.

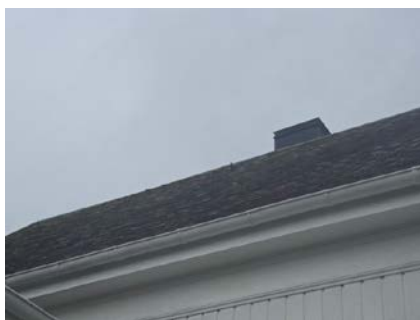
TG 2 Nedløp og beslag

Takrenner og takrennekroker bør skiftes samtidig med taktekket for å sikre god funksjon og unngå lekkasjer.

Konsekvensen av å ikke utbedre dette er økt risiko for lekkasjer, samt redusert levetid på bygningsdelene.

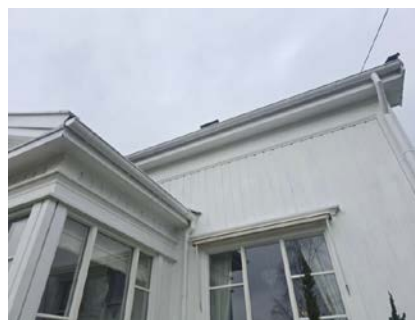
TG 2 Veggkonstruksjon

- Det er ingen eller liten lufting i nedre kant av kledning mot grunnmur.
- Det er avvik:

Stedvis områder med tørkesprekker og dårlig endevend.

Det er viktig med godt vedlikehold av slik eldre trekledning for å sikre at tidligere skader ikke utvikler seg.

Ved utskiftning av trekledning er det viktig å forbedre luftingen bak trekledningen.

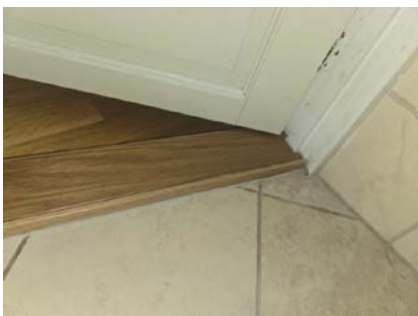
2.ETG > BAD

TG 2 Sluk, membran og tettesjikt

- Det er viktig å merke seg at levetiden til en membran varierer basert på kvalitet, installasjon og bruk. Eldre membraner kan bli sprø og sprekke opp, noe som fører til at de mister sin vanntettende funksjon. Dette kan resultere i vannlekkasjer gjennom vegger og gulv og fuktskader.

Det bør fremskaffes dokumentasjon på utført membran og slukløsning. Konsekvensen av manglende dokumentasjon og høy alder på membranløsningen er økt risiko for lekkasjer og fuktskader i omkringliggende konstruksjoner.
Tilstanden bør følges opp jevnlig for å oppdage eventuelle tegn til svikt tidlig.

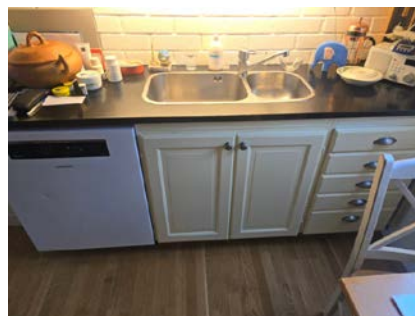
1. ETG > KJØKKEN

TG 2 Avtrekk

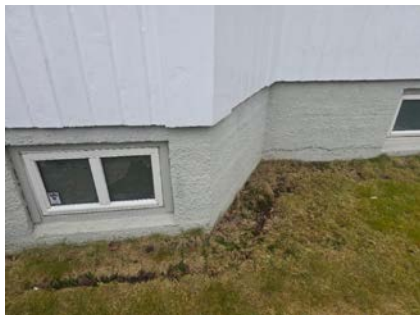
! TG 2 Grunnmur og fundamenter

- Grunnmuren har sprekkdannelser.

Stedvis noen områder med sprekke i grunnmuren.

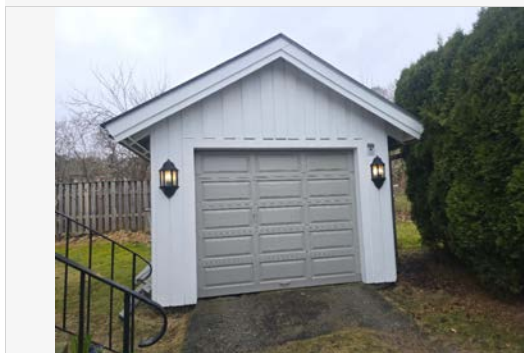
Garasje

Fuktskader garasjeport og på trekledning.
Terreng er fylt opp mot kledning på baksiden.
Dette medfører til stor fukt belastning på trekledning.
