Tonvegen 8A, 2870 DOKKA

**Innholdsrik enebolig med sentral beliggenhet i Dokka – garasje/verksted - gangavstand til alt - gode utsiktsforhold.**

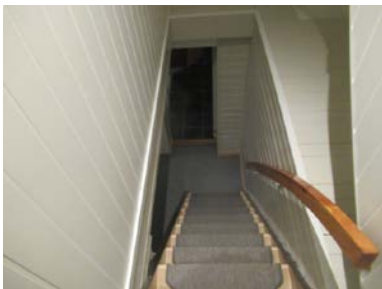
Trapp til kjeller

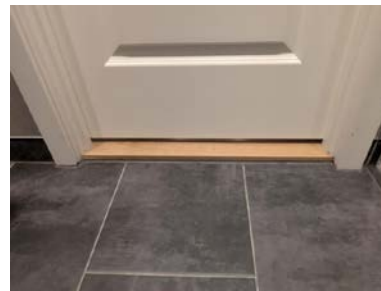
## 1 ETASJE > BAD

### 1 TG 2 Sluk, membran og tettesjikt

- Dersom det ikke foreligger dokumentasjon i forhold til våtrommets utførelse kan det ikke med sikkerhet sies om våtrommet er bygget i henhold til gjeldende forskrifter og standarder på byggetidspunktet.

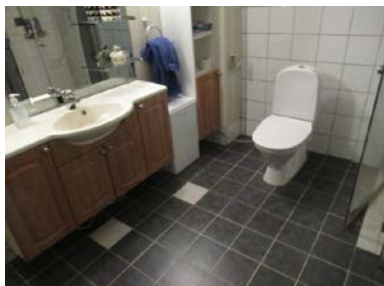
## KJELLER > BAD/VASKEROM

Badmed vaskeromdel i kjeller er oppgradert av eier i 2005.  
Flislagt gulv med varmekabler, fliser og panel på vegger og malt himling.  
Innredet med dusjhjørne, toalett, servant med skap, plass til vaskemaskin og tørketrommel.

### TG 2 Overflater vegger og himling

- Det er påvist at flisfuger har riss/sprekker.

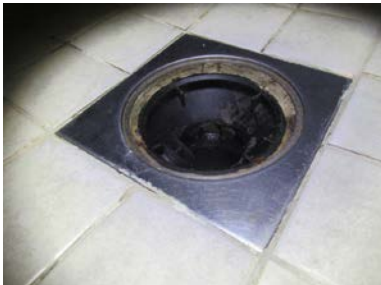
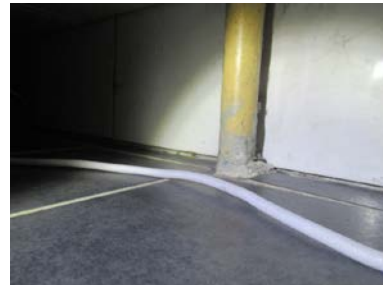
## KJELLER > BAD/VASKEROM

### TG 1 Sanitærutstyr og innredning

Det ble utført fuktmåling fra teknisk rom på svill mot våtrom da det der mangle det nederste bordet på veggen slik at det var mulig å måle inne i konstruksjonen.  
Måling viste 10% fuktighet i treverk.

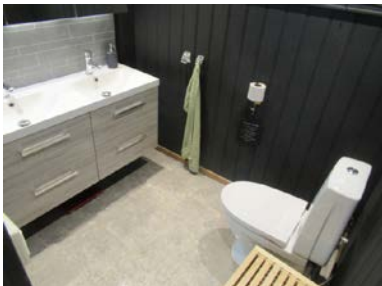
## 2 ETASJE > TOALETTROM

Toalettrom på hovedplan ble renoverert i 2005. Flislagt gulv og malt panel på vegger.  
Innredet med dbl servant med skap og toalett.  
Ventil på yttervegg.

### **Overflater og konstruksjon**

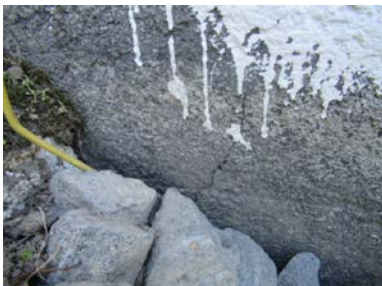
## TG 1 Forstøtningsmur

Det er tørrmurte betongstein murer på eiendommen for terrassering.  
Opplyst at det er fylt godt med drenerende masser i bakkant, men ingen frostsikring eller støpte fundamenter.
