Anton Tschudis vei 41, 1344 HASLUM

**Enebolig med
moderniseringsbehov og utleiedel.
Panoramautsikt, gode solforhold
og kort vei til buss/skoler**

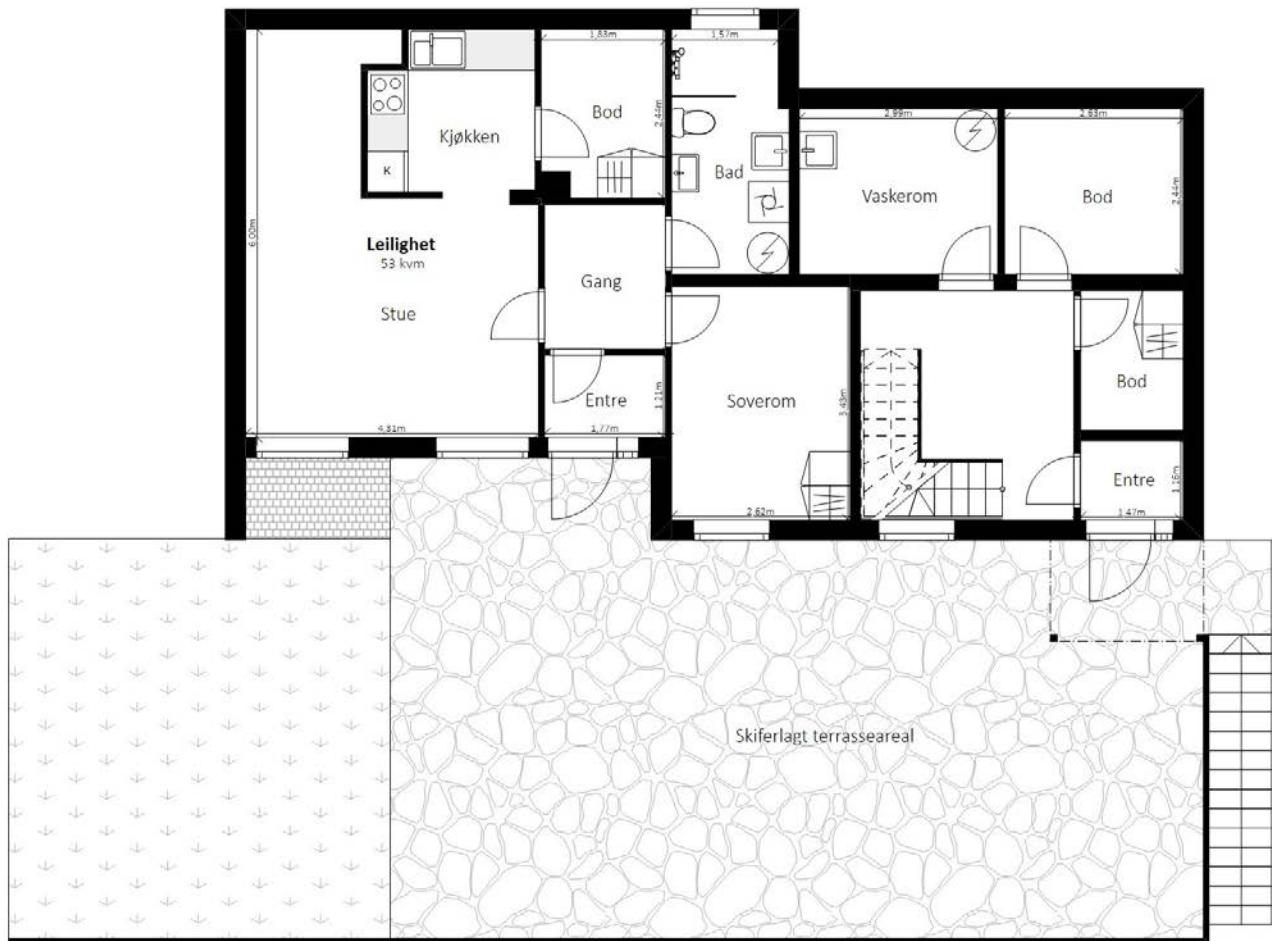
Anton Tschudis vei 41, 1344 Haslum
Enebolig

Planløsningen er ikke i målestokk. Mål kan ikke betraktes som eksakte. Tegningen er kun tenkt som en illustrasjon.

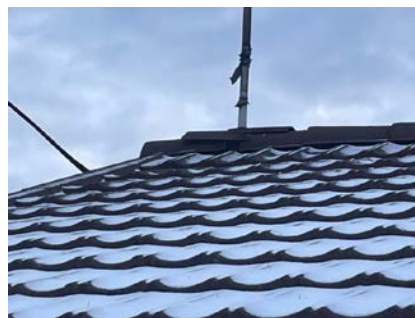
- Når takteking og undertak begynner å bli gamle, øker risikoen for lekkasjer, noe som kan føre til omfattende og kostbare reparasjoner av underliggende konstruksjoner dersom en ikke foretar tiltak på konstruksjonene før dette oppstår.
- Andre tiltak:

Tetting rundt antennen bør undersøkes nærmere av fagperson for å avdekke eventuelle lekkasjepunkter. Dersom utettheter oppdages, bør disse utbedres for å unngå vanninntrenging og påfølgende skader på underliggende konstruksjoner.

Taktekingen består av stål- eller aluminiumsplater. Taket er inspisert fra takfot ved bruk av stige, samt innvendig inspeksjon på kaldtloftet. Vurderingen er derfor begrenset til det som kunne observeres fra denne posisjonen. Det var ikke sikkerhetsmessig forsvarlig å bevege seg ut på taket under befaringen. Selv om det ikke ble avdekket skader under befaringen, kan det likevel foreligge skader som kun kan avdekkes ved nærmere inspeksjon på taket. Det anbefales å være oppmerksom på denne risikoen, og en grundigere undersøkelse kan utføres av fagpersonell under sikre forhold. Eier opplyser at det er lagt nye takplater som egeninnsats. Det er ikke synlige tegn til lekkasje fra taket sett fra innsiden på loftet.

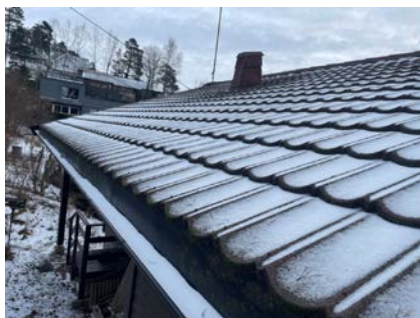
Det mangler snøfangere på taket. Dette kan medføre økt risiko for snø- og isras, noe som kan utgjøre en fare for personer og skade på eiendom.

Manglende snøfangere medfører økt risiko for snø- og isras, noe som kan føre til personskade eller skade på eiendom. Oppdragsgiver opplyser at det aldri har forekommet ras fra taket.

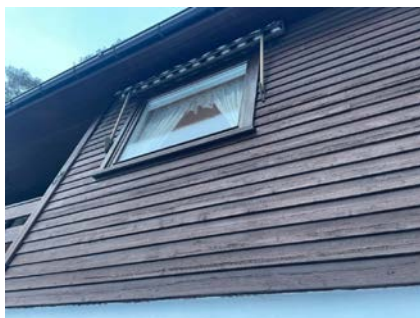
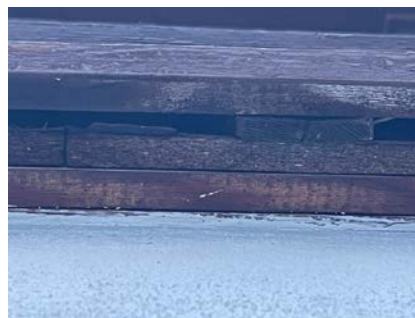
Manglende musebånd øker risikoen for skadedyrangrep, noe som kan føre til skader på bygningskonstruksjonen og redusert levetid for kledningen.

Ved eventuell utskifting av kledning bør det også sørges for tilstrekkelig luftespalte for å sikre god utlufting og redusere risiko for fuktskader.

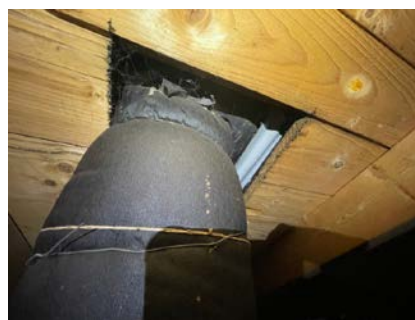
TG 2 Takkonstruksjon/Loft

- Det er påvist avvik rundt gjennomføringer i takflaten.

Eldre loftsluke med avvik i pakninger bør utbedres for å sikre tilstrekkelig tetthet.

Det bør etableres oppkant av takbelegg rundt rørgjennomføringen for å hindre vanninntrenging.

Konsekvensen av manglende tiltak er økt risiko for fukt- og vannskader i takkonstruksjonen.

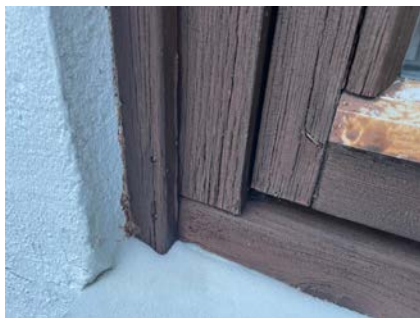
TG 2 Vinduer

Det er stedvis værslitte karmen med oppsprekking i trevirket.

Omrammingen rundt vinduene bør utbedres slik at listverket ikke går helt ned til vannbrettet, for å hindre oppsamling av fukt og redusere risikoen for råteskader i treverket.

Værslitte karmen med oppsprekking i treverket bør utbedres for å forhindre ytterligere forringelse og redusere risikoen for vanninntrengning og råte.

Manglende kontroll av utvendig tetting rundt vinduene medfører usikkerhet om tettheten er tilfredsstillende, noe som kan øke risikoen for fuktinntrengning og skader på omkringliggende konstruksjoner.

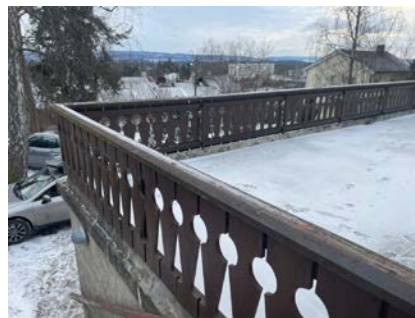
TG 2 Dører

Pakninger på eldre dører bør kontrolleres og eventuelt skiftes for å sikre god tetthet og funksjon. Redusert tetthet kan føre til varmetap, trekk og økt risiko for fuktskader i omkringliggende konstruksjoner.

Overflatebehandling av rekkverk og vedlikehold av terrassebord bør også vurderes for å forhindre ytterligere forringelse og sikre konstruksjonens holdbarhet.

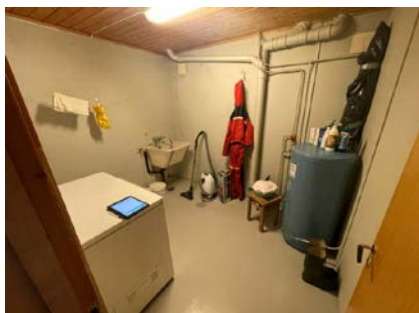
UNDERETASJE > VASKEROM

Vaskerom fra byggeår. Ikke oppført med de krav og løsninger som i dag stilles til et våtrom.

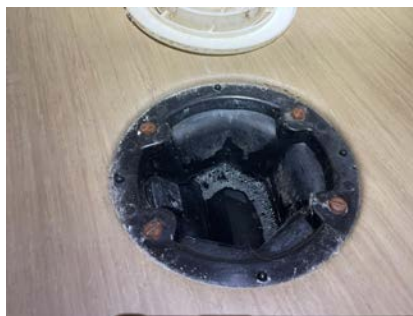
Eldre membran og sluk har økt sannsynlighet for svikt, noe som kan føre til omfattende skader og kostbare utbedringer dersom vann trenger inn i bygningskonstruksjonen.

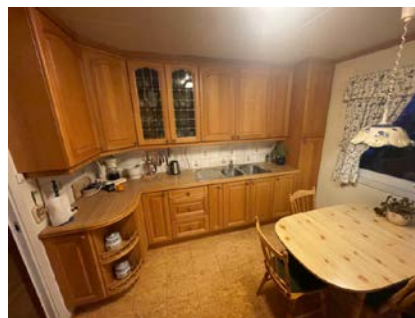
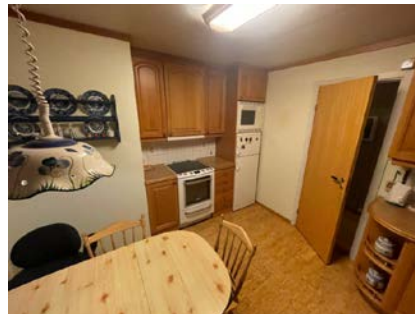
Kjøkkenet har innredning med profilerte fronter. Benkeplaten er av laminat. Det er kjølfrysenskap, komfyr og mikrobølgeovn. Overflater med normal bruksslitasje iht alder. Eier har byttet pakning og ventil i kran etter befaringdagen.

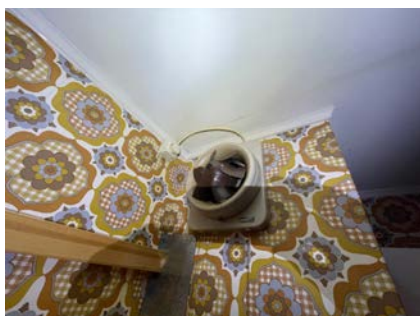
Det bør etableres en ventilator som er tilpasset formålet, for å sikre effektiv fjerning av stekeos og fettpartikler. Manglende fettfilter og feil type avtrekk kan føre til dårlig luftkvalitet, økt brannfare og tilsussing av overflater.

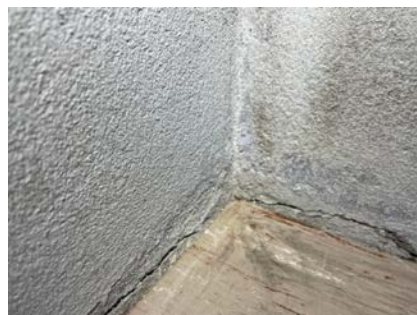
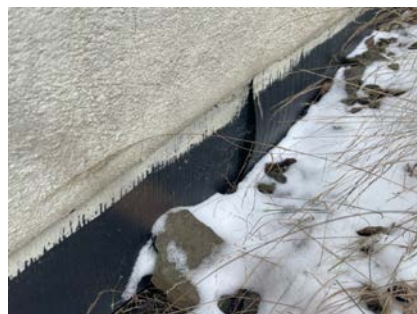
Det bør gjennomføres nærmere undersøkelser av drenering og fuktsikring for å avdekke eventuelle behov for utbedring, da overskredet levetid og indikasjoner på redusert effekt medfører økt risiko for fuktinntrengning og påfølgende skader på bygningskonstruksjonen.

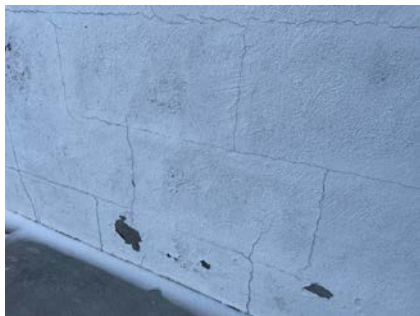
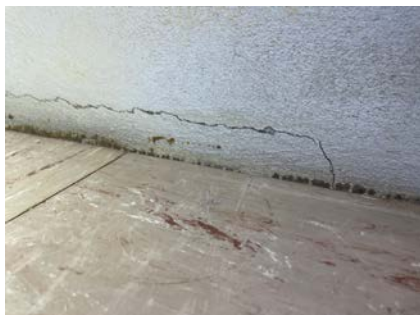
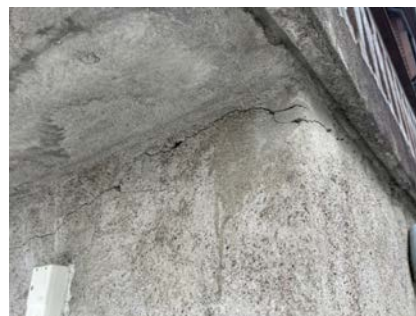
- Det er registrert horisontalriss som er symptom på jordtrykk.
- Det er registrert skråriss som er symptom på setninger.
- Grunnmuren har sprekkdannelse.

Årsaken til avviket er vanskelig å fastslå, men sprekke i muren i garasjen kan indikere setningsskader.

Sprekkdannelse i grunnmuren bør undersøkes nærmere av fagkyndig for å vurdere behov for utbedring, da slike riss kan indikere setningsskader.

Enkelte sprekker i mur på hus og garasje

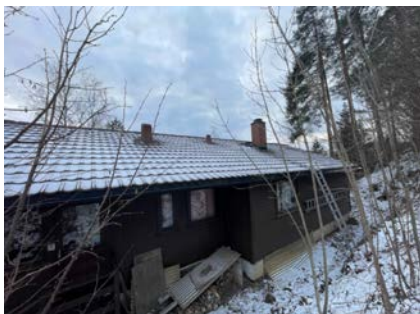
Fall mot grunnmur skaper unødig fuktbelastning mot grunnmur og fuktsikring. Terreng rundt byggverket må planeres med fall utover. Boligen ligger i skrånende terreng med naturlig avrenning. Det er likevel viktig at vann føres vekk, og at drenering/fuktsikring fungerer tilfredsstillende for å unngå fuktproblematikk.

Terreng bør justeres slik at det får tilstrekkelig fall bort fra grunnmuren, minimum 1:50 i en avstand på minst 3 meter fra vegglivet, for å hindre unødig fuktbelastning mot grunnmur og fuktsikring.
