**NY PRIS! Ørje - Enebolig med  
dobbel garasje i attraktivt og  
sentrumsnært område. Ta kontakt  
m/megler for visning!**

## Ørje - Enebolig med dobbel garasje i attraktivt og sentrumsnært område.

# Tilstandsrapport

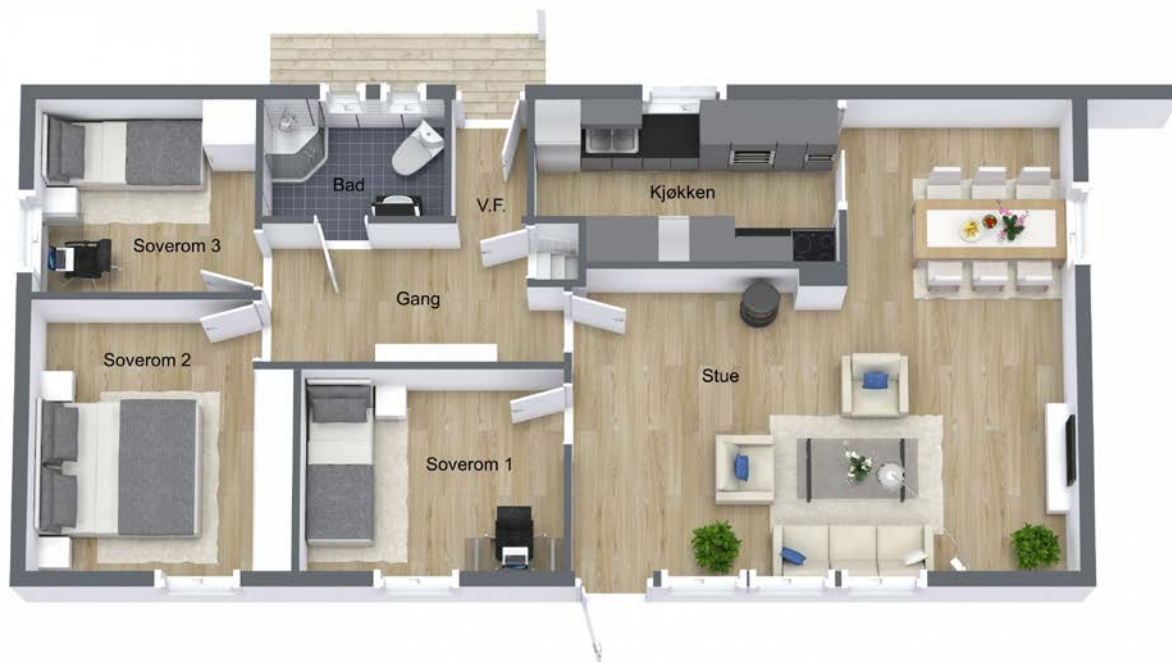
### 1. Etasje

Tegningen er kun ment som illustrasjon, avvik kan forekomme.

1.etasje: Entré, gang, stue/kjøkken, bad, 3 soverom

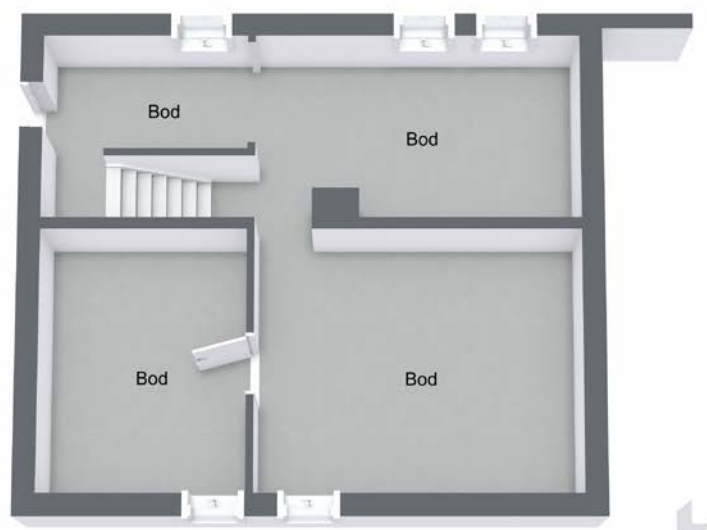
### Kjeller

Tegningen er kun ment som illustrasjon, avvik kan forekomme.

Kjeller: Flere kjellerrom som ikke er innredet

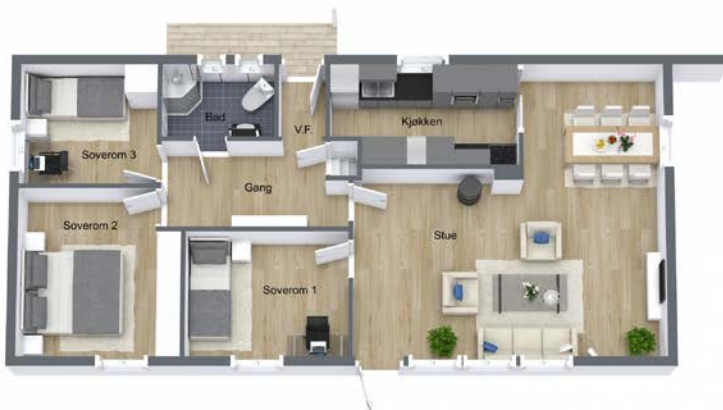
1. Etasje

Tegningen er kun ment som illustrasjon, avvik kan forekomme.
