Myrullveien 1, 1940 BJØRKELANGEN

**Innholdsrik enebolig over 2 plan i  
blindvei. Garasje, stor hage og  
utestue. 2 bad og 2 kjøkken.  
Sentralt – nær alt!**

# Innholdsrik enebolig

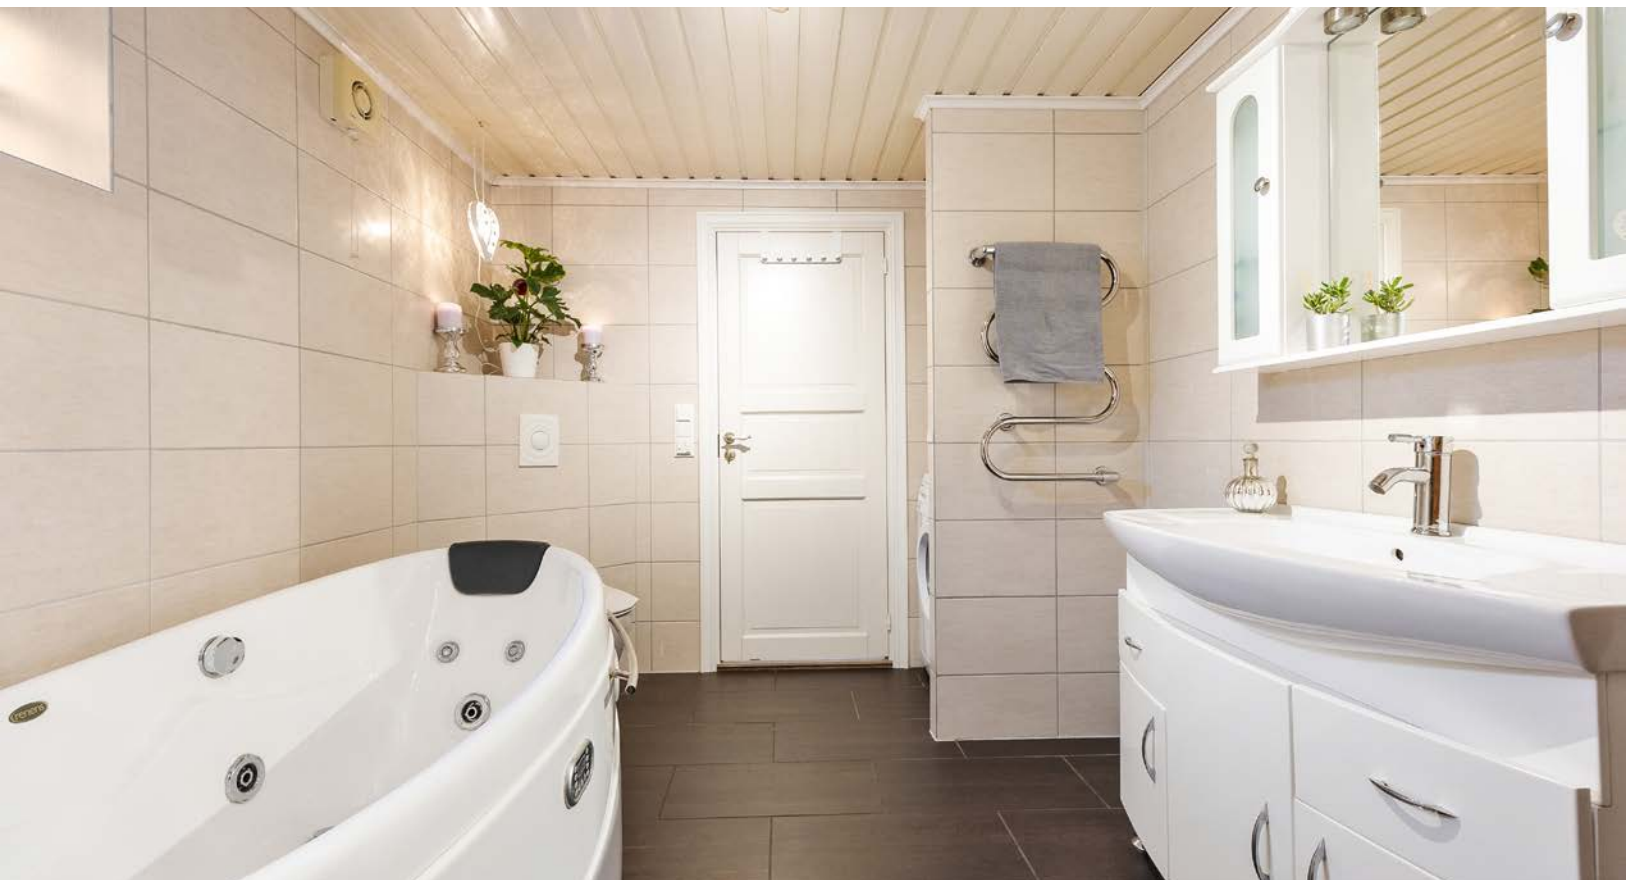
Badet i underetasjen ble etablert av fagfolk i 08/09 og fremstår romslig med plass til dusjnisse, boblebadekar og frittstående badstue - samt egen nisje for vaskemaskin og tørketrommel.

Innredningen har heldekkende servant over skapmøblement, to små veggskap og speil med belysning.

Det er lun varme i gulvet og toalettet er  
vegghengt.

Flislagt gulv og vegger på badet som ble etablert et sted mellom 1980 og 1990. Egen dusjsone, servant med nedfelt vask og toalett  
Måling av treverk var under målbare verdier. Luftfuktigheten var samme som i det tilstøtende rommet og ble målt til RH 54% og 23 grader C

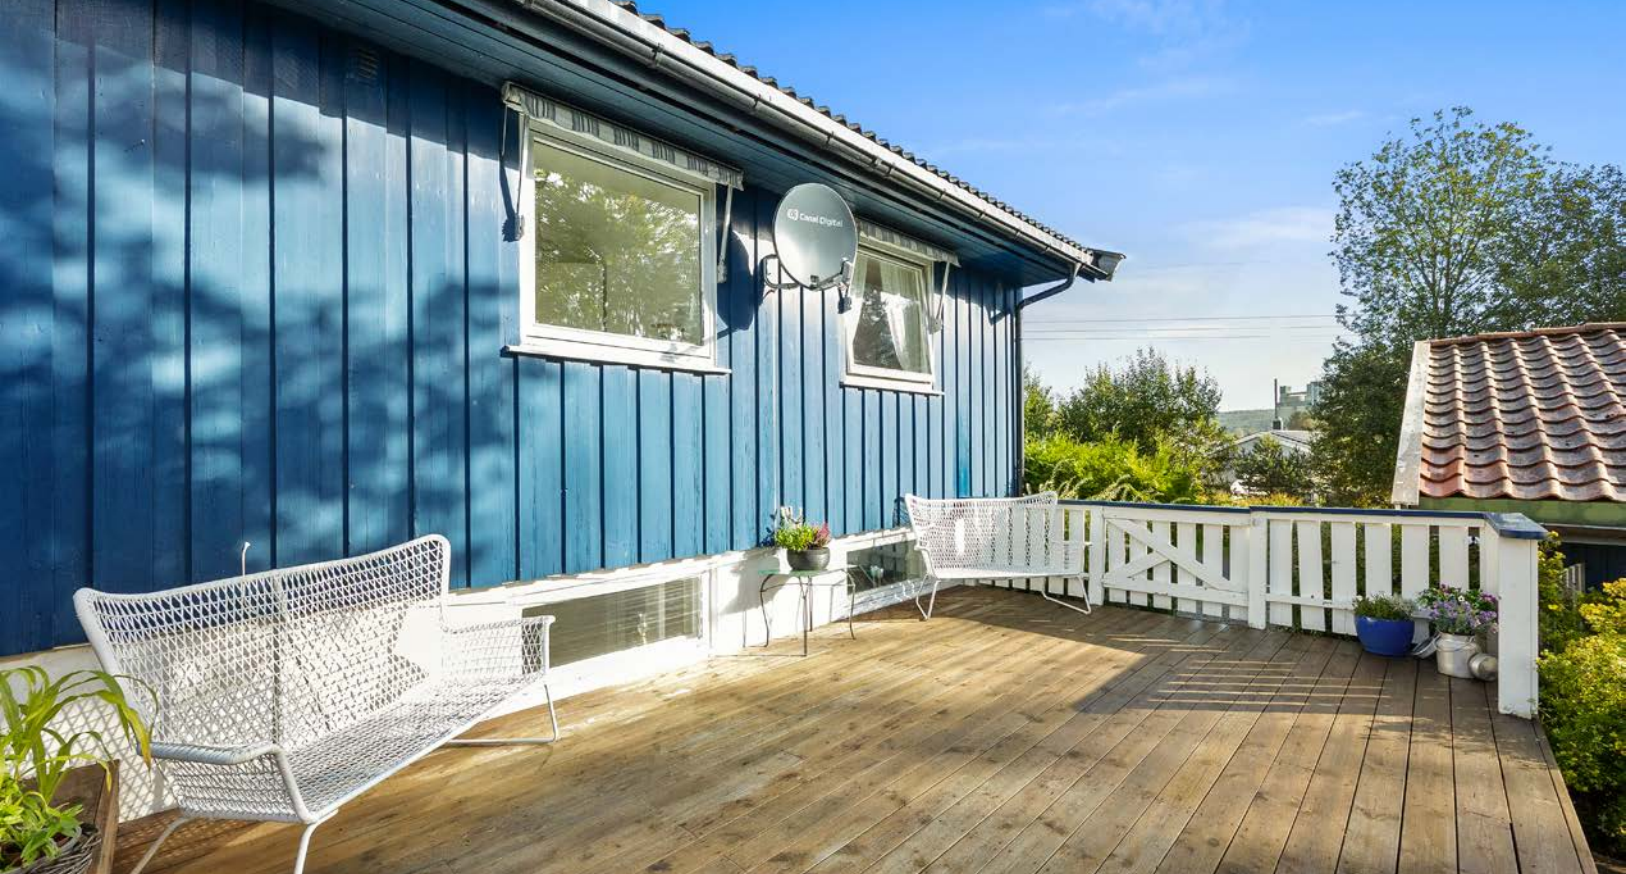
Terrassearealet på stuesiden er på hele 45,1 kvm.

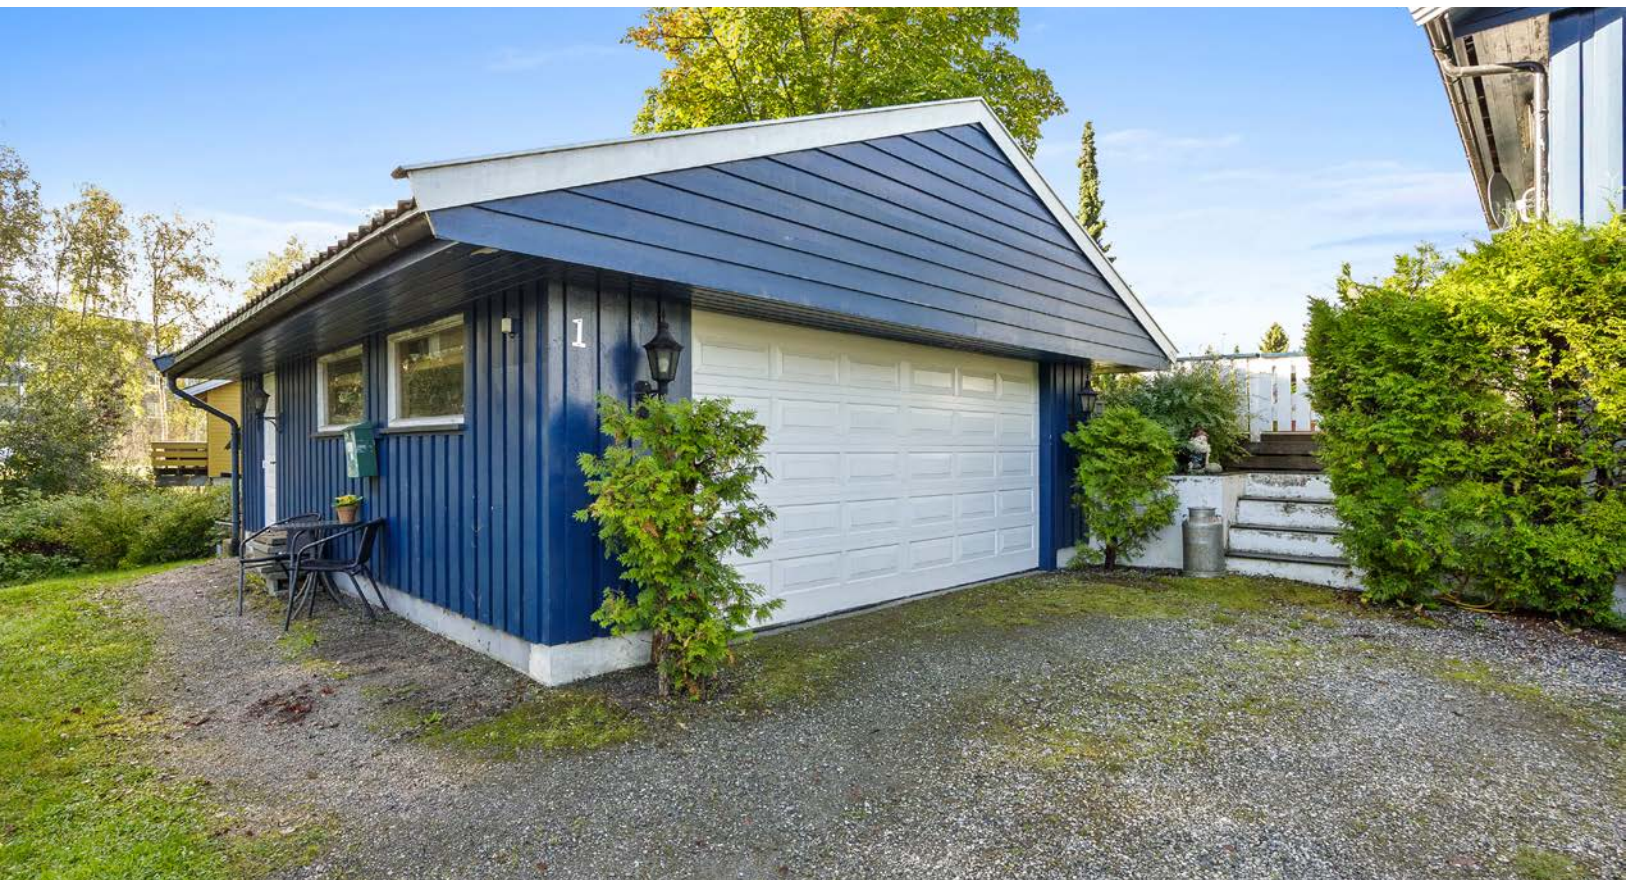
Garasjen har elektrisk portåpner og et samlet areal på ca. 47 kvm. Her finnes både ekstra lagringsplass og sidedør for enkel adkomst.
