Tilstandsrapport

Enebolig

Rustadveien 36, 1850 MYSEN

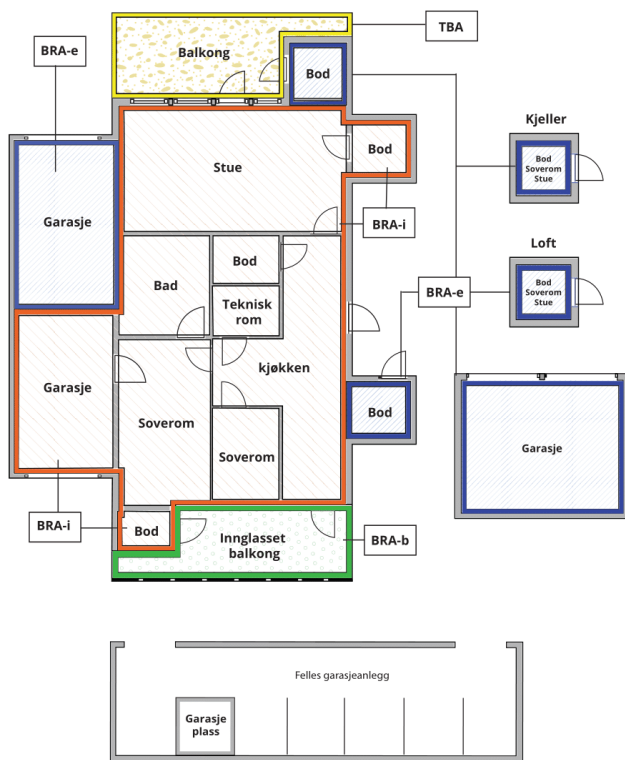
BRA = BRA-i + BRA-e + BRA-b

Bruksarealet for bygningen er bruttoarealet minus arealet som opptas av yttervegger.

Internt bruksareal (BRA-i)	Arealet innenfor boenheten(e)
Ekstern bruksareal (BRA-e)	Arealet av alle rom utenfor boenheten(e) og som tilhører denne, slik som for eksempel bod
Innglasset balkong mv (BRA-b)	Arealet av innglasset balkong, veranda eller altan når denne er tilknyttet boenheten(e)
Terrasse- og balkongareal (TBA)	Arealet av terrasser, åpne balkonger og åpen altan tilknyttet boenheten(e)
