Rustadveien 36, 1850 MYSEN

**Mysen - Koselig enebolig med stor solrik tomt i landlige omgivelser.**

# Tilstandsrapport

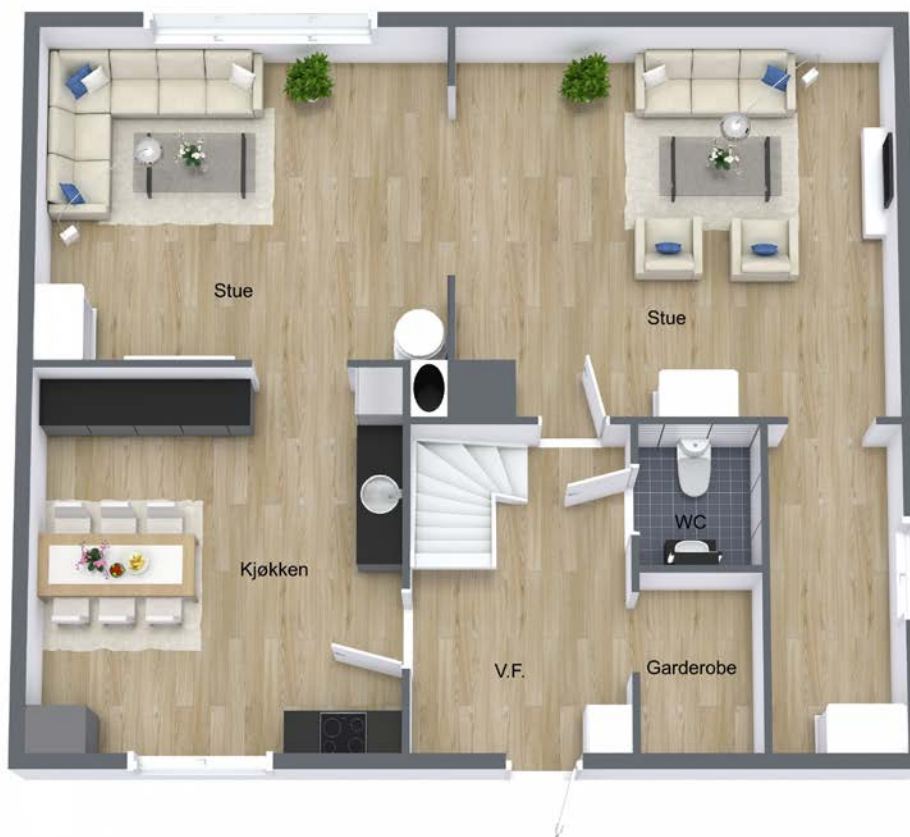
### 1. Etasje

Tegningen er kun ment som illustrasjon, avvik kan forekomme.

1. etg: Entré, toalettrom, garderobe, kjøkken, stue, spisestue, hall m/ trapp, soverom

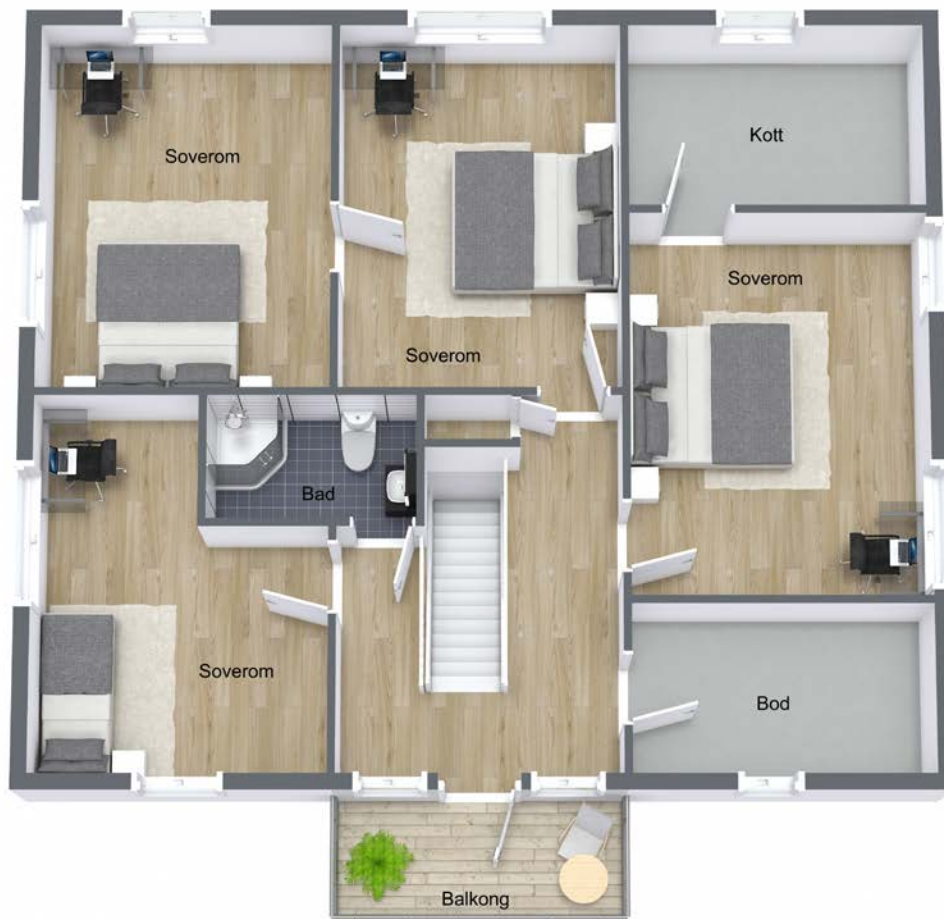
### 2. Etasje

Tegningen er kun ment som illustrasjon, avvik kan forekomme.

2. etg: Hall m/trapp, 4 soverom, bod, 2 bad (1 uferdig)

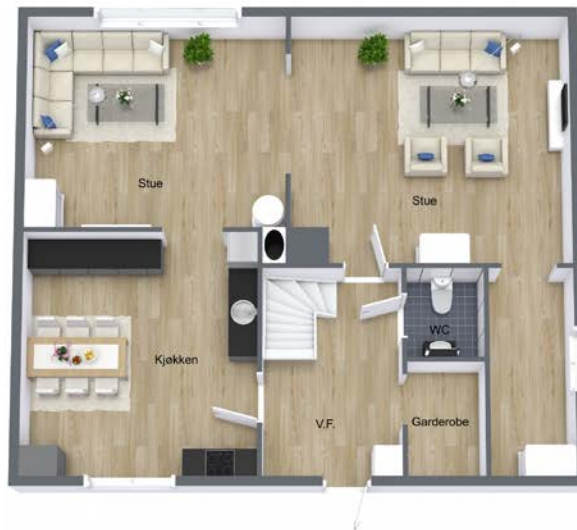
### 1. Etasje

Tegningen er kun ment som illustrasjon, avvik kan forekomme.
