# Tilstandsrapport

Boligbygg med flere boenheter

Snekerstuvegen 19G , 2316 HAMAR

Befaringsdato: 16.12.2025

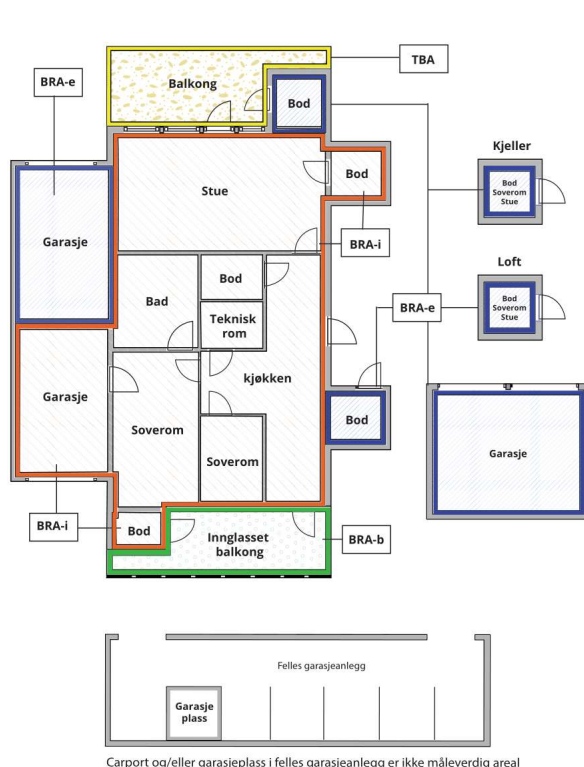
$$\text{BRA} = \text{BRA-i} + \text{BRA-e} + \text{BRA-b}$$

Bruksarealet for bygningen er bruttoarealet minus arealet som opptas av yttervegger.

| Internt bruksareal (BRA-i) | Arealet innenfor boenheten(e) |
| Eksternt bruksareal (BRA-e) | Arealet av alle rom utenfor boenheten(e) og som tilhører denne, slik som for eksempel boden |
