Lenes ås 17, 3970 LANGESUND

**Oppdag denne perlen med
fantastisk utsikt i Langesund.**

Salgsobjekt: Enebolig
Eierform: Eiet
Byggeår: 1925
BRA-i/BRA Total 251/284 kvm
Tomtstr.: 407 m²
Soverom: 2
Antall rom: 4
Gnr./bnr. Gnr. 106, bnr. 428
Oppdragsnr.: 1317250014

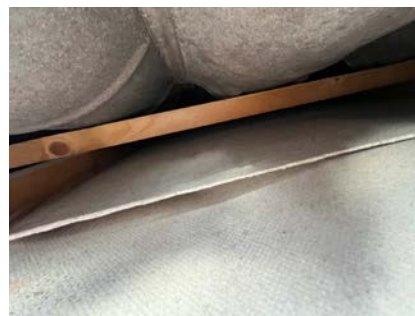
Noe mose, spesielt på vestsiden av taket

Undertak av plater/bord med undertakspapp, lekter og sløyfer.
