**Ogndal -Velholdt enebolig med  
gjennomgående god standard.  
Kort veg til sentrum.  
Dobbelgarasje. Romslig**

**Salgsobjekt:** Enebolig  
**Eierform:** Eiet  
**Byggeår:** 1960  
**BRA-i/BRA Total** 223/294 kvm  
**Tomtstr.:** 954.9 m<sup>2</sup>  
**Soverom:** 3  
**Gnr./bnr.** Gnr. 177, bnr. 10  
Gnr. 177, bnr. 11  
**Oppdragsnr.:** 1708240061

| Tilstandsrapport ..... | 44 |

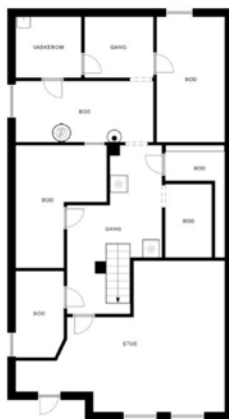
# Plantegning

Plantegningen er ikke i målestokk og noe avvik kan forekomme.  
Megler/selger tar ikke ansvar for evt. feil.

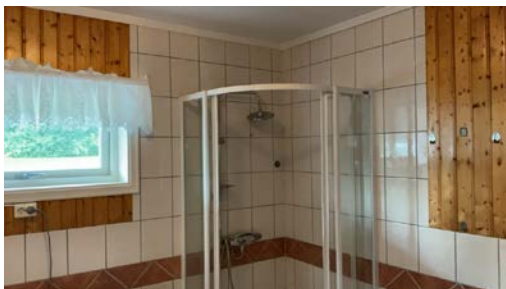
## 1. ETASJE > BAD

- Det er påvist at høydeforskjell fra topp slukrist til gulv/synlig topp membran ved dørterskel er mindre enn 25 mm.
- Det er påvist avvik i fallforhold til sluk i forhold til krav i forskrift på byggetidspunktet.
