Åborkneika 1, 1970 HEMNES

**Romslig enebolig med store rom,  
solrike uteplasser og  
trippel-garasje fra 2014. Ildsteder  
og varmepumpe. Landlig idyll!**

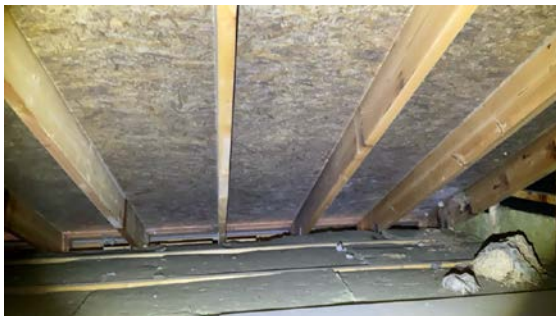
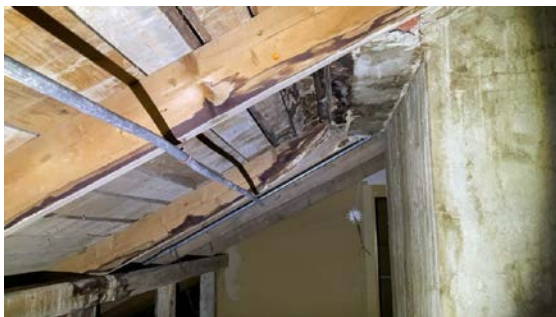
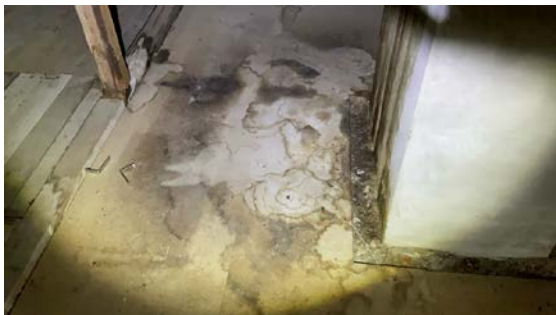
- Det er påvist fuktskjolder/skader i takkonstruksjonen.
- Undertaket er misfarget.

Det er fuktskjolder i takkonstruksjonen og på gulvet på loftet ved pipe i opprinnelig del.

Det ble gjort fuktmålinger og fuktsøk på loftet og det ble påvist marginalt forhøyede fuktverdier stedvis. Dette er trolig lekkasje som oppstår ved pipebeslaget under spesielle værforhold.

Det er tegn på lekkasje ved pipen på loftet - som trolig skyldes lekkasje ved pipebeslaget.

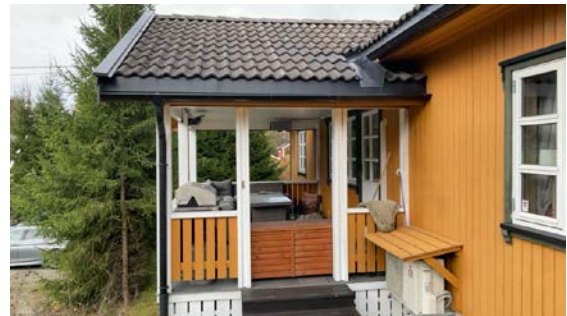
## ! TG 2 Veranda 1

Veranda i trekonstruksjon på punktfundamentering.

Det ble påvist råteskader i enkelte rekkverksbord.

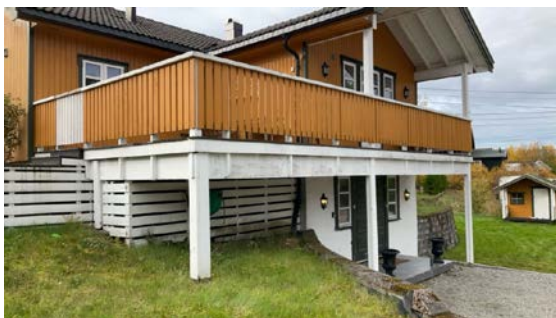
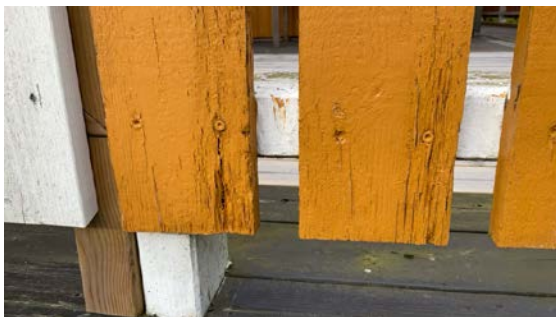
Råteskade i rekkverksbord.

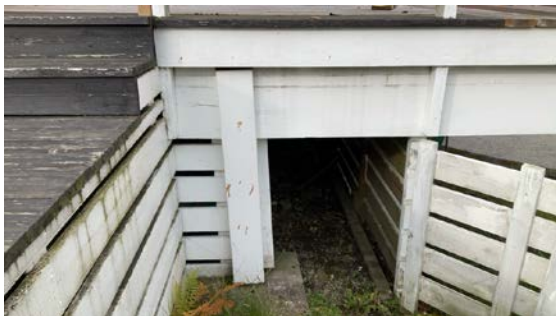
Synlig skjevhet i stolpefundament.

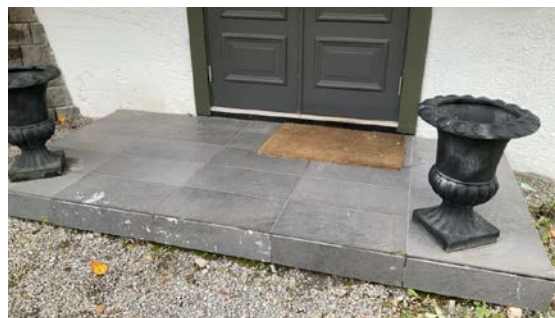
## Utvendige trapper - 3

- Rekkverk må monteres for å lukke avviket.

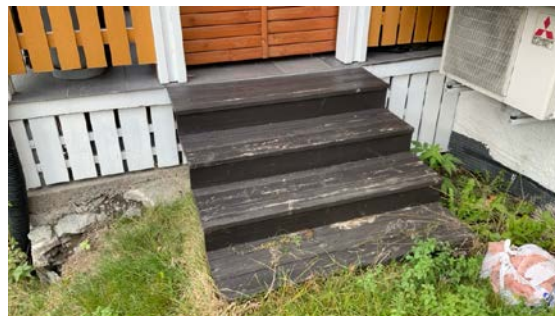
## Utvendige trapper - 2

- Rekkverk må monteres for å lukke avviket.

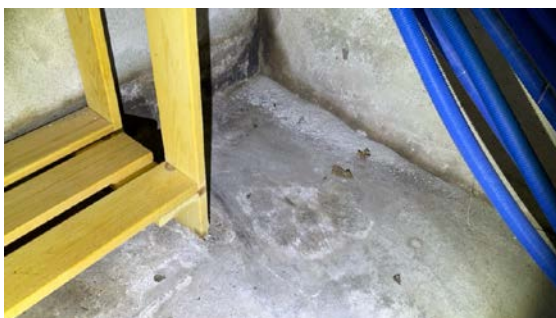
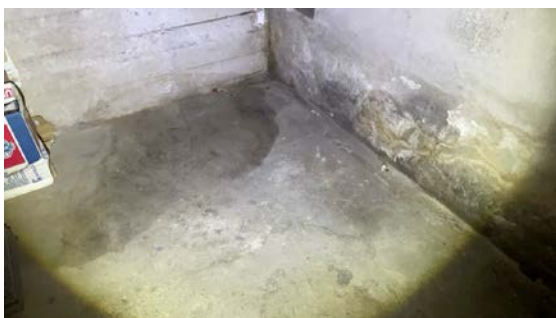
## TG 1 Rom Under Terreng - 2

Det ble ved målinger og visuell inspeksjon ikke påvist tegn på fuktskader. Iht. forskrift til avhendingsloven ble det foretatt hulltaking ett sted i U. etasje.

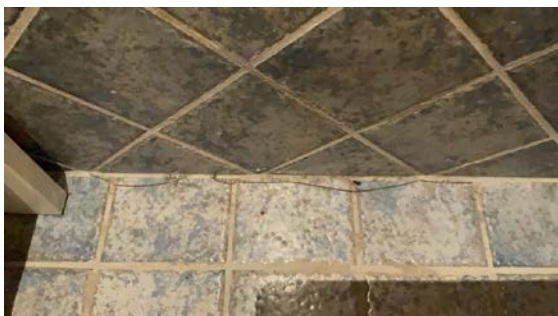
### TG 2 Sluk, membran og tettesjikt

Om mulig bør det gjøres lokal utbedring av membranen med slukmansjett.

Dersom baderommet en gang skal renoveres bør fallforholdet utbedres.

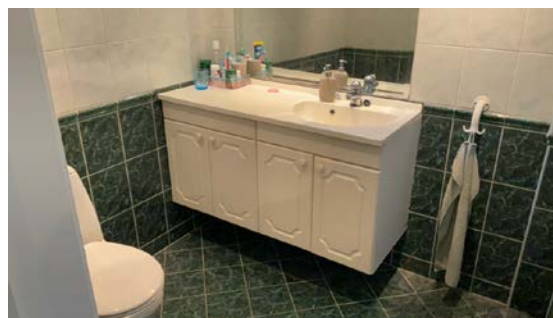
- Mekanisk avtrekk bør etableres på toalettrom.
- Tiltak:

Det bør gjøres utbedring/utskifting av servantskap og speil.

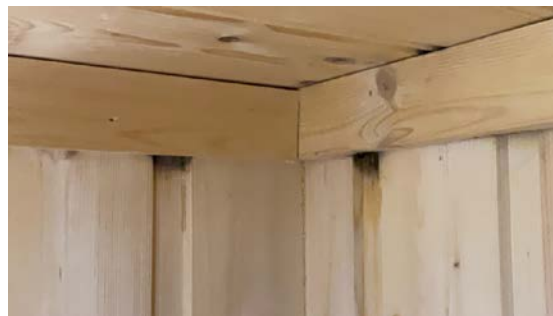
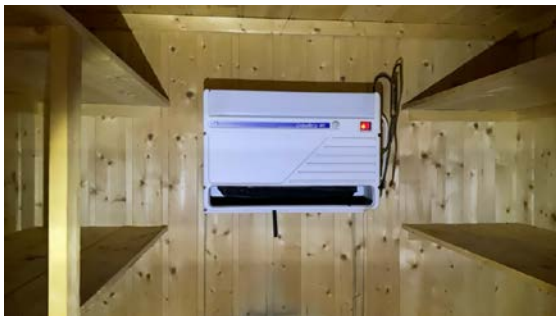
## 1. ETASJE > KJØLEROM

### TG 2 Overflater og konstruksjon

- Det må gjennomføres ytterligere undersøkelser og foretas utbedring av eventuell skade.

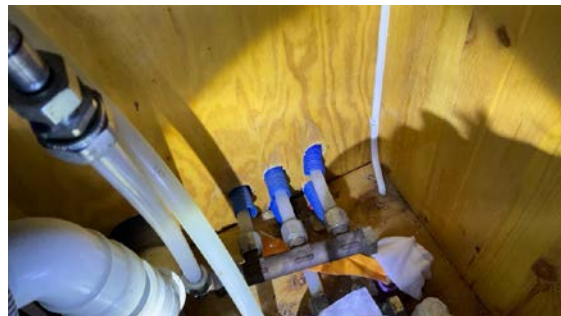
- Det er påvist at eventuelt lekkasjevann fra rør i rør system ikke ledes til sluk eller annen kompenserende løsning.
- Mer enn halvparten av forventet brukstid er passert på innvendige vannledninger.
- Det drypper fra rørskjøter.

Røranlegget er ikke lekkasjesikret iht. dagens krav til rør i rør system. Det er rørfordeler i vegg ved vaskerommet og i kjøkkenbenken. Det drypper fra rørskjøter på vaskerommet.

- Det er ikke behov for utbedringstiltak siden anlegget fungerer i dag, men ut ifra alder kan skader plutselig oppstå på eldre anlegg.
- Utette rørkoblinger må skiftes/utbedres.
- Det bør foretas tiltak på anlegget som sikrer bedre løsning på eventuelt lekkasjevann fra rør i rør system.

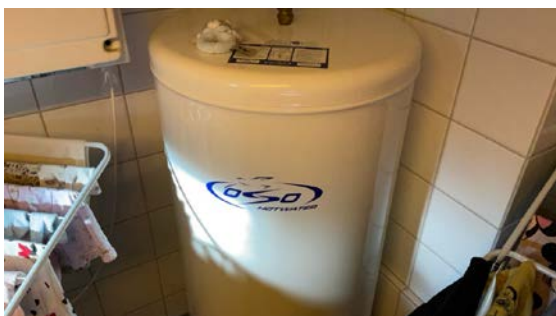
- Det er ikke behov for utbedringstiltak siden tanken fungerer i dag, men ut ifra alder kan skader plutselig oppstå på eldre tanker.
- Det bør etableres tilfredsstillende el-tilkobling etter gjeldende forskrift.

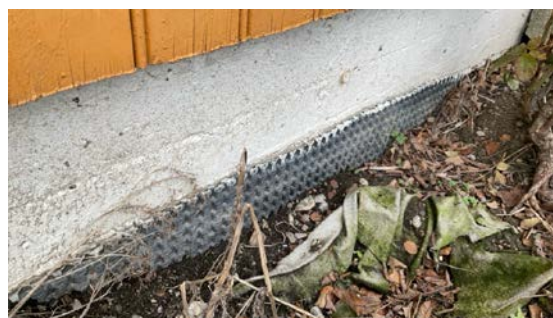
- Det er avvik:
- Det er ut ifra observasjoner påvist indikasjoner på at drenering/tettesjikt har begrenset effekt.

Topplst/klemlist må monteres der hvor dette mangler.

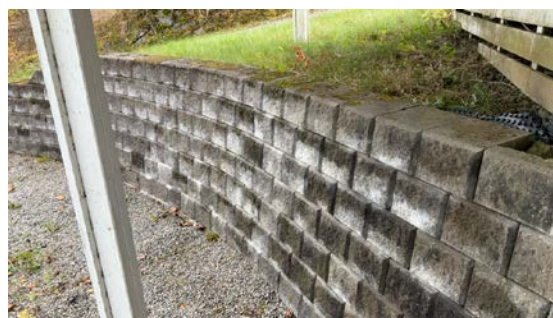
## TG 1 Grunnmur og fundamenter

Opprinnelig del har grunnmur av betong.  
Tilbygd del har grunnmur av murte lettklinkerblokker.

Forstøtningsmurer er av betongstein.
