Langveien 11, 6509 KRISTIANSUND N

**3-roms sentrumsleilighet med  
sørvendt balkong**

# 3-roms sentrumsleilighet med sørvendt balkong

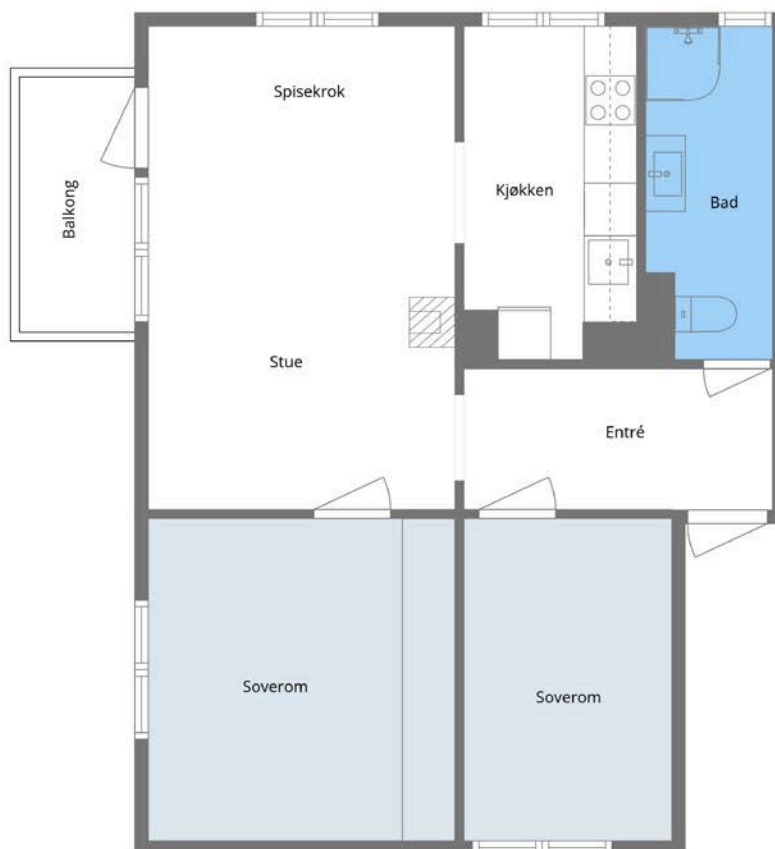
# Plantegning

Mål Beregnes Med Cubicasa- Teknologi. De Anses Å Være Meget Pålitelige, Men Ikke Garanterte.

Plantegningen er ikke i målestokk og noe avvik kan forekomme.  
Megler/selger tar ikke ansvar for evt. feil.
