# Tilstandsrapport

Boligbygg med flere boenheter

Museumsveien 30 A, 1809 ASKIM

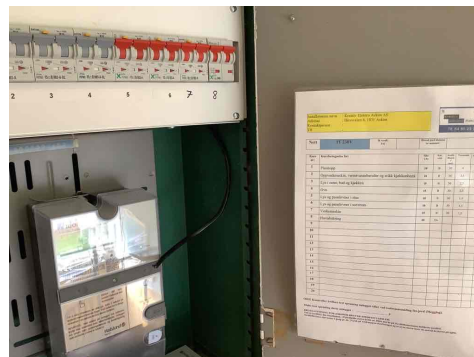
Automatsikringer fra 2018. Det er nye EI- tavler i alle blokkene. Skiftet av Lyn elektro i 2024.
