# Tilstandsrapport

Eiet seksjon

Libakkfaret 8 B, 1184 OSLO

Oppdragsnr.: 13438-1689

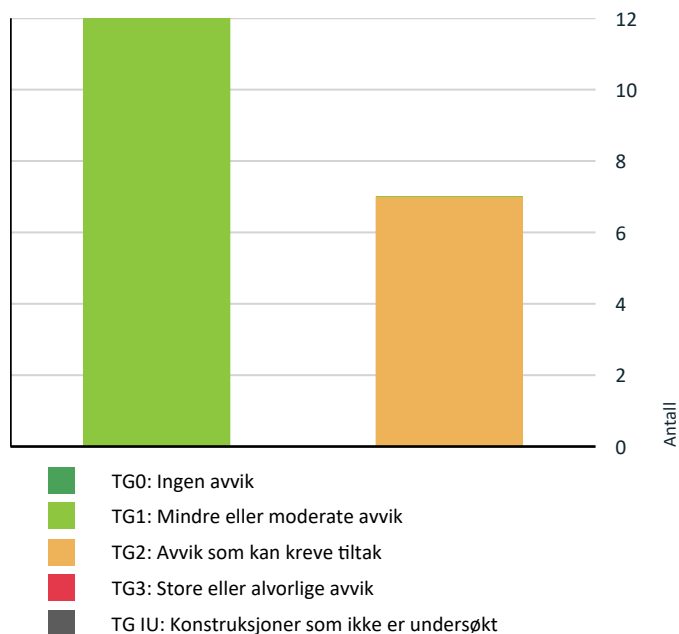
## Fordeling av tilstandsgrader

! Våtrom > Etasje > Bad > Sluk, membran og tettesjikt [Gå til side](#)

! Våtrom > Etasje > Bad > Ventilasjon [Gå til side](#)
