Nøkkelinformasjon

Salgsobjekt: Enebolig
Eierform: Eiet
Byggeår: 1978
BRA-i/BRA Total 188/220 kvm
Tomtstr.: 1380 m²
Soverom: 3
Antall rom: 4
Gnr./bnr. Gnr. 77, bnr. 37
Oppdragsnr.: 1501240261

Aktiv Eiendomsmegling v/ Jørn Tage Hereide har gleden av å presentere Kleivane 17. Dette er en enebolig med flott beliggenhet i Modalen. Boligen er omringet av nydelig natur, med en upåklagelig utsikt over omkringliggende fjell.

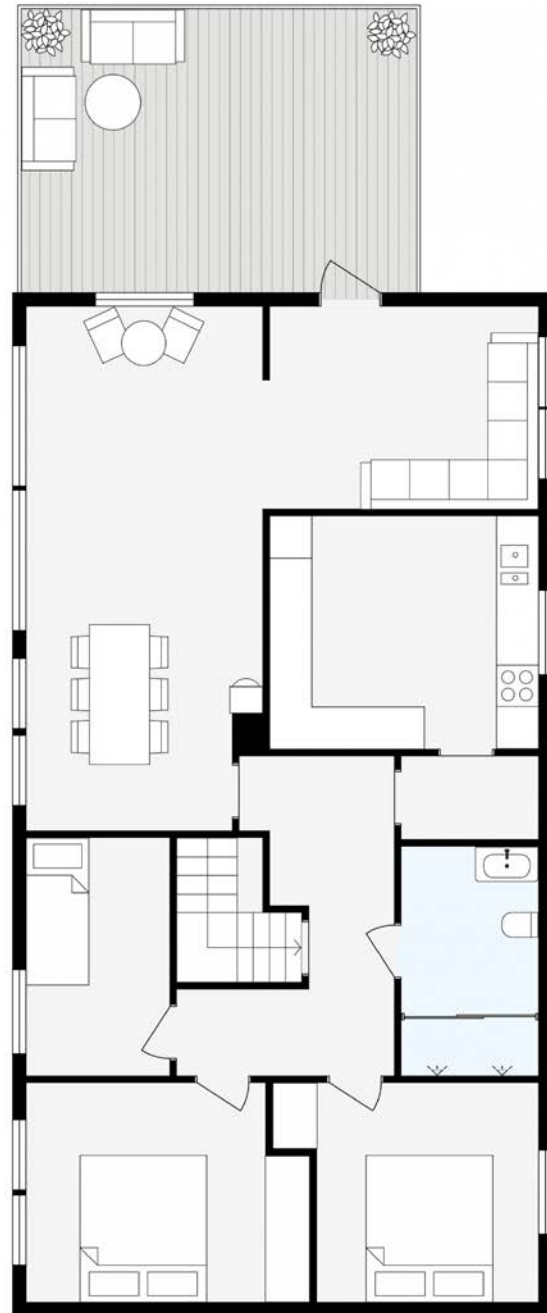
1. etasje

Dette er illustrasjon på planløsning, ikke målsatt.

Plantegningen er ikke i målestokk og noe avvik kan forekomme.
Megler/selger tar ikke ansvar for evt. feil.

Boligen har 3 soverom i hovedetasjen på 11,2 m2, 10,6 m2 og 6,8 m2.

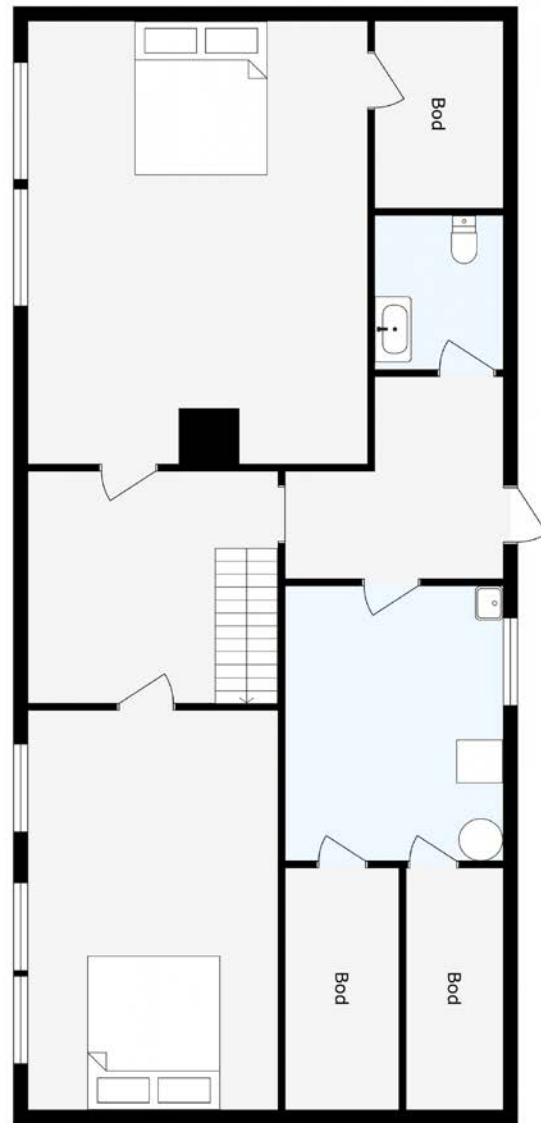
u. etasje

Dette er illustrasjon på planløsning, ikke målsatt.

Plantegningen er ikke i målestokk og noe avvik kan forekomme.
Megler/selger tar ikke ansvar for evt. feil.

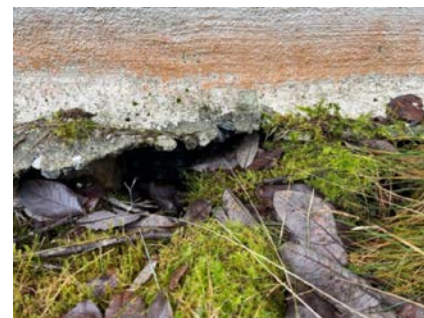
- Tiltak for redrenering rundt boligen kan ikke utelukkes.

Tomteforhold > Fuktsikring og drenering: Det mangler, eller på grunn av alder er det sannsynlig at det mangler, utvendig fuktsikring av grunnmuren ved kjeller/underetasje. Mer enn halvparten av forventet levetid på drenering er overskredet.
Tiltak: Tiltak for redrenering rundt boligen kan ikke utelukkes.

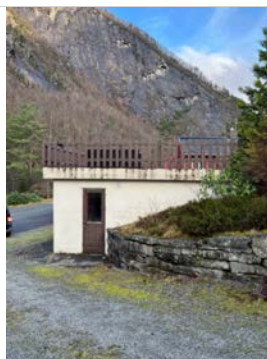
Garasje oppført i betong med støtte vegger og himling. Det er synlig fukt inntrenging fra støpt tak.
