Bjerkreimsvegen 851, 4389 VIKESÅ

**Stor enebolig med  
tomt på ca. 3,288 mål!  
Dobbel garasje  
Renoveringsbehov**

# Enebolig i naturskjønne omgivelser

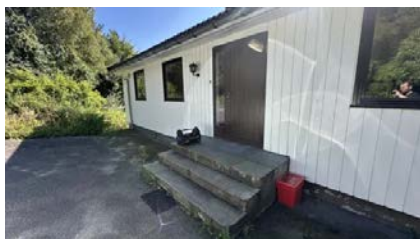
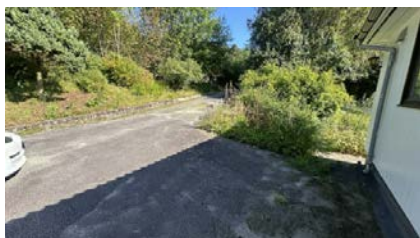
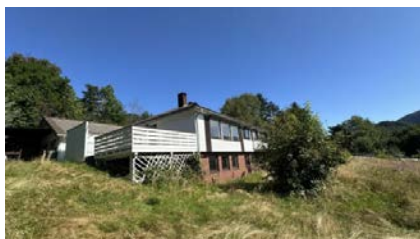
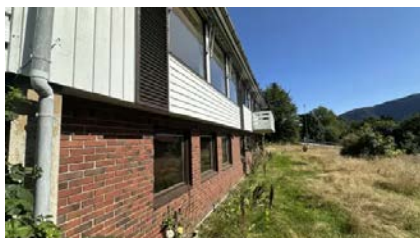
### 6.1 Drenering

Det observeres innsig av vann, samt salt/kalk utslag på grunnmurens innside. Dette er en indikasjon på at drenering ikke fungerer som tiltenkt, og eller at det oppstår kondensering grunnet mangelfull ventilering.

Taknedløp på hjørne ved trapp er avsluttet over terreng. Det er ikke fall på terreng og grunnmur får en stor fuktbelastning fra takvann.

Det er ikke synlig utvendig fuktbeskyttelse på grunnmuren. Dette var på byggetidspunktet ikke vanlig og grunnmuren ble den gang innsatt med tjære og steinsatt. Over tid vil steinsetningen tiltettes og dreneringsfunksjonen reduseres.

Terrenglet omkring boligen er stedvis flatt, deler av terrenget faller inn mot grunnmur, dette øker fuktbelastningen.

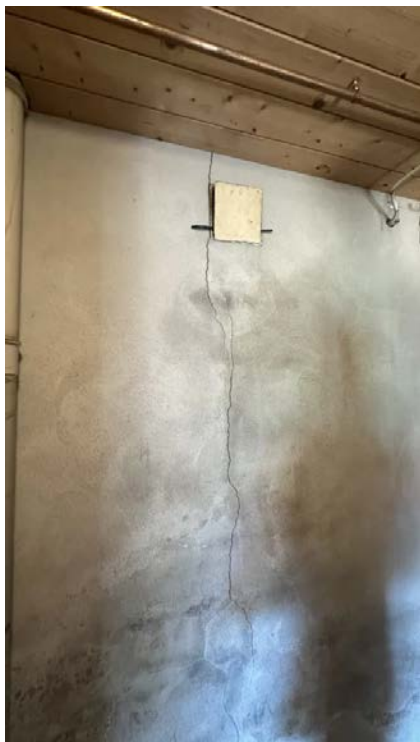
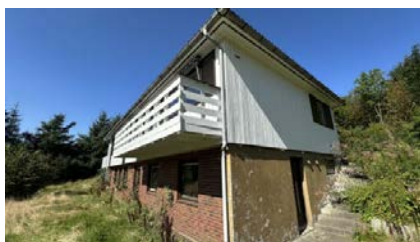
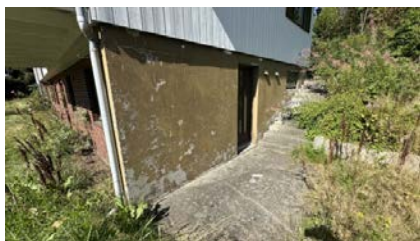
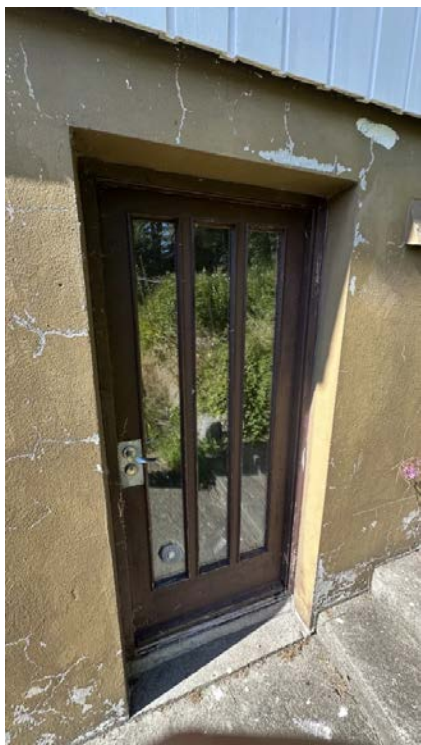
## 6.2 Grunnmur og fundament

Det registreres skrå og horisontale riss/ sprekker i grunnmuren. Dette er tegn på setning i konstruksjonen. Anbefaler nærmere kontroll.

Saltutslag i deler av gulv/gulv i overgang bærevegg innvendig, dette kan skyldes mangelfull diffusjonsplast i gulv.

Avskalling/riss i utvendig fasade, behov for pussing og overflatebehandling.

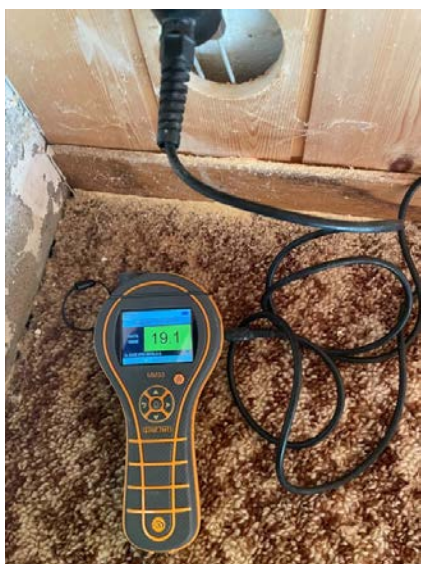
### 6.3 Rom under terreng

Det registreres mineralutslag (salt/kalkutsalg) i overflater som er et symptom på fuktvandring gjennom grunnmur, og eller kondensering som følge av mangelfull ventilering. Ved måling av relativ fuktighet i hulrom ved hulltaking, måles et fukttinnhold som er over faregrensen for utvikling av skader.

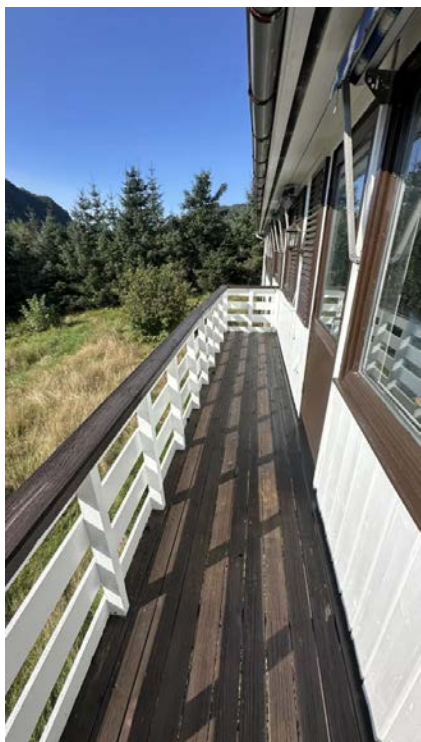
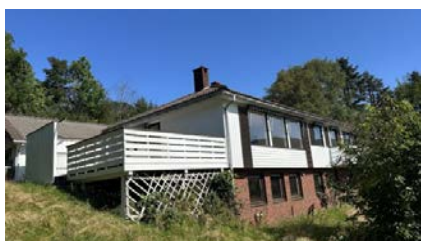
## 6.4 Balkong, terrasse, platting

Rekkverket tilfredsstiller krav til høyde på oppføringstidspunktet, men er lavere enn dagens forskriftskrav på 100 cm.  
 Registrert tørkesprekker, avskalling og nedbrytning/råte i terrassebord/rekkverk.  
 Påregnelig med noe nedbrytning/ujevnheter i treverk/konstruksjoner (søyler, bjelker og reisverk) som står i og nære terrenget.  
 Åpning mellom liggende rekkverksbord er over 20 mm. og gir muligheter for klatring.  
 Terrassegulv er montert utenpå kledning. Dette medfører større fuktbelastning på treverket og vanskelig tilkomst for maling/ behandling.

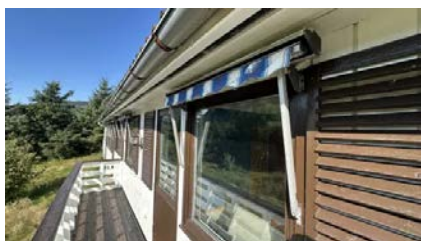
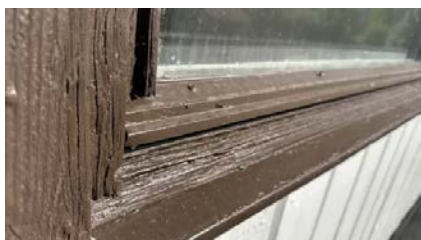
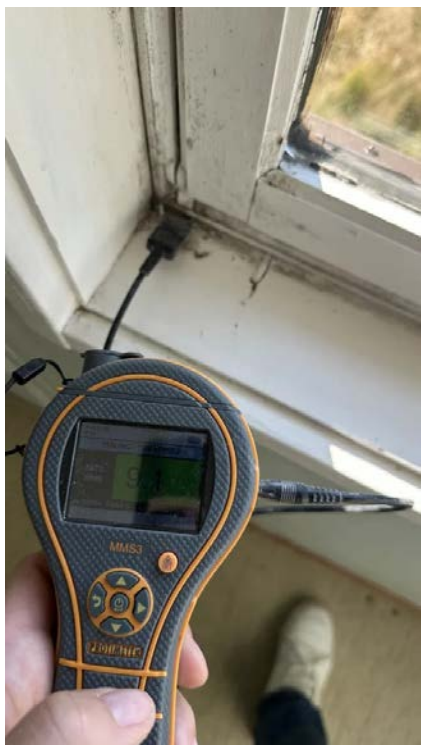
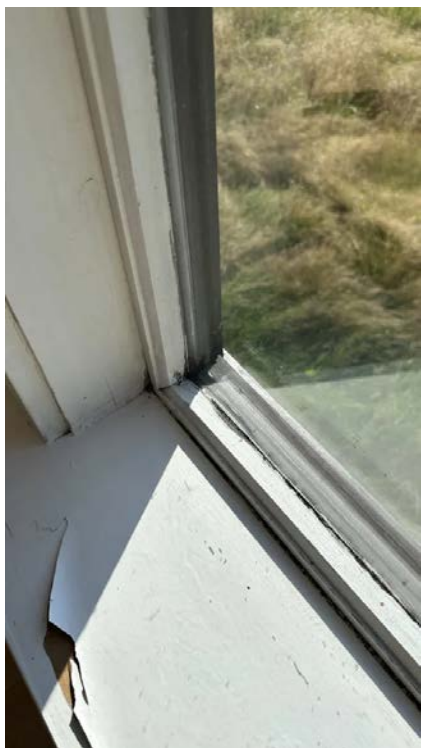
## 6.5 Vinduer og dører

Vinduer og dører med varierende alder, registrert nedbrytning og slitasje i overflater/glasslister som er mye utsatt for sol og fuktighet.

- Generelt værslitte overflater utvendig, innvendig er det stedvis krakelering og vannmerker, dette skyldes kondensering som følge av manglende ventilering/utskifting av inneluften.
- Fuktutslag i vinduer i stue 1. etasje, ingen registrert fukt i omliggende overflater.
- Enkelte vinduer er noe strie å betjene, iring/korrodering i hengsler og beslag, behov for justering.
- Balkongdør henger, anbefales justert for å hindre luftlekkasje og kondensering.
- Punkterte glass i enkelte vinduer, samt kjellerdør.

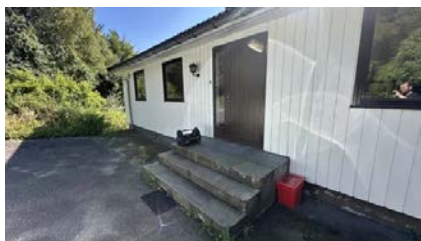
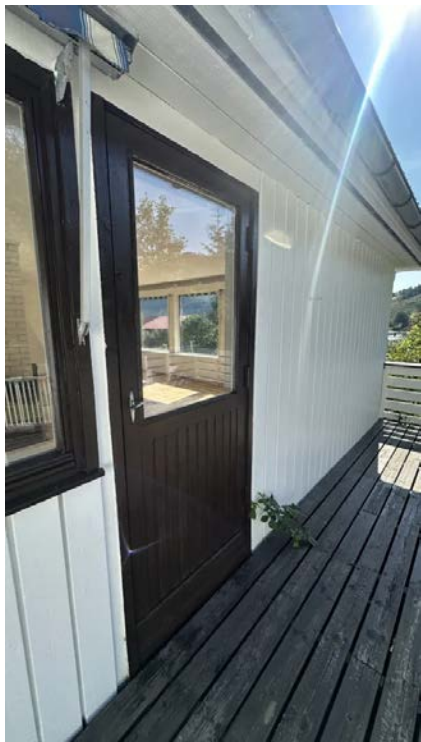
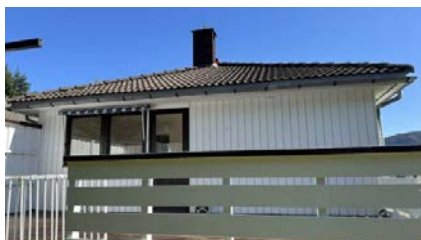
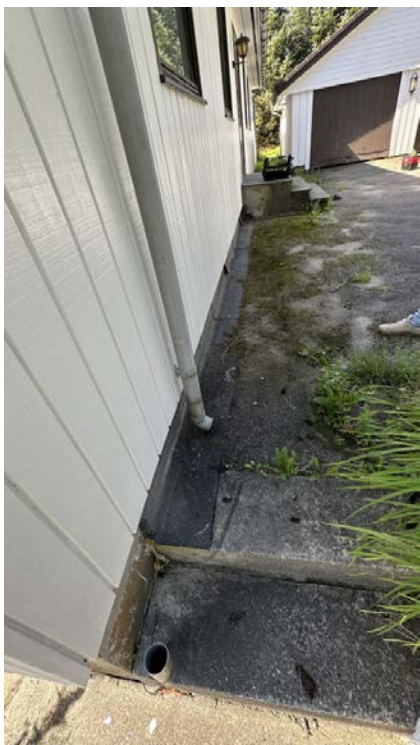
## 6.6 Yttervegger

Utvendig kledning fra antatt byggeåret, det registreres nedbrytning og tørkesprekker i utvendig treverk og kledning, da spesielt sider som er mye utsatt for sol og fuktighet.

-Stedvis manglende ventilerings/luftespalte mot mur. Manglende lufting gir økt risiko for fuktskader i konstruksjonen.

-Det er manglende musetetting, anbefales montert for å hindre skadedyr i bolig.

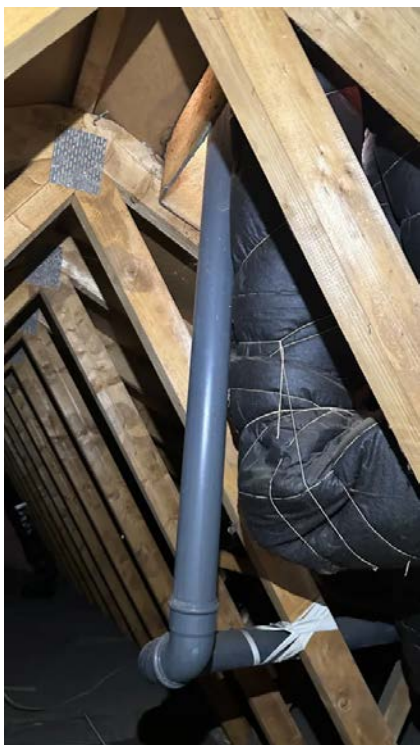
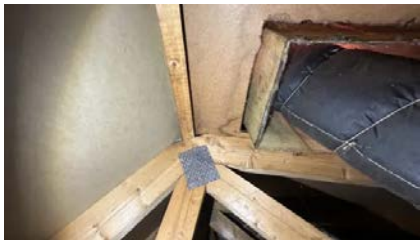
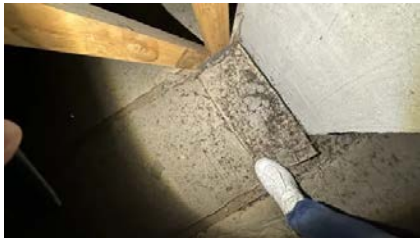
## 6.7 Loft (konstruksjonsoppbygging)

Loftsluke er ikke isolert, dette vil kunne føre til kondensering ved bruksendring av bolig.  
Tegn til museaktivitet på loft, mangelfull musetetting utvednig.  
Kloakkluftning ikke isolert på kaldt loft, dette kan føre til kondensering ved bruksendring av bolig.

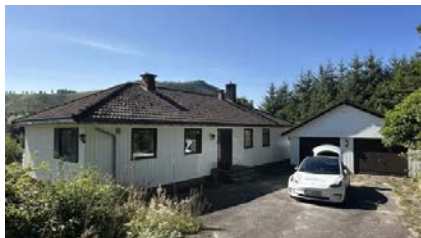
## 6.10 Takteking

| Type teking | Betongstein |
| Er det skader på takstein, mosegroing, buler i papp, rust eller bulker i plater? | Ja |

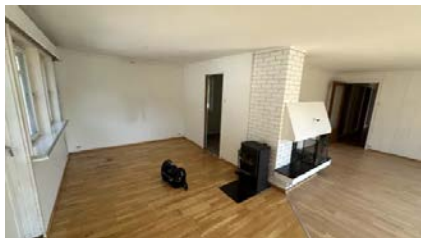
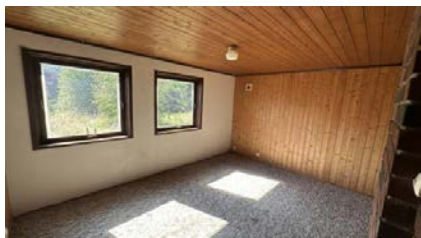
## 6.12 Etasjeskille og gulv på grunn

Ved enkel og vilkårlig nivellering registreres det høydeforskjell på mellom 0-10 mm avvik på total planhet.

-Variable fuktverdier i oppforet gulv lang yttervegg i kjeller, dette er tegn på yttervegg/grunn trekket fukt.

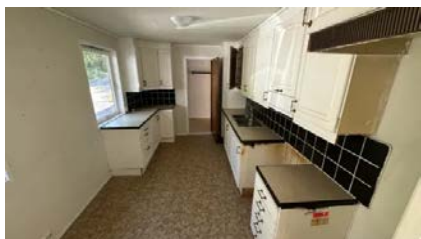
## 6.13 Kjøkken

-Lekkasje fra avløpsrør under vask.Tg:3.

-Riss i fuge, stedvis avskalling i malte fliser over benk.

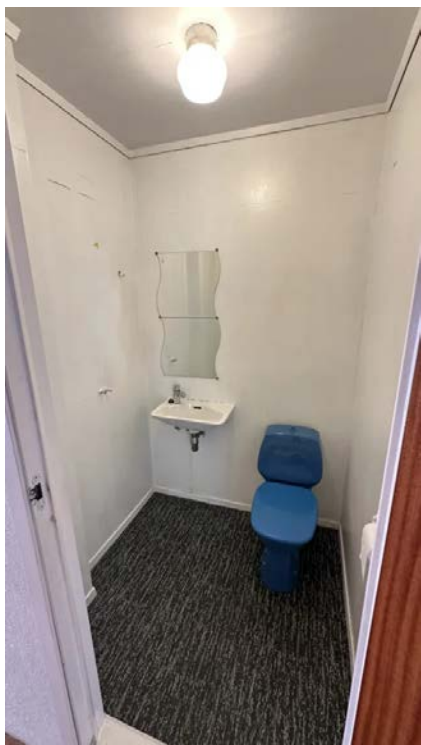
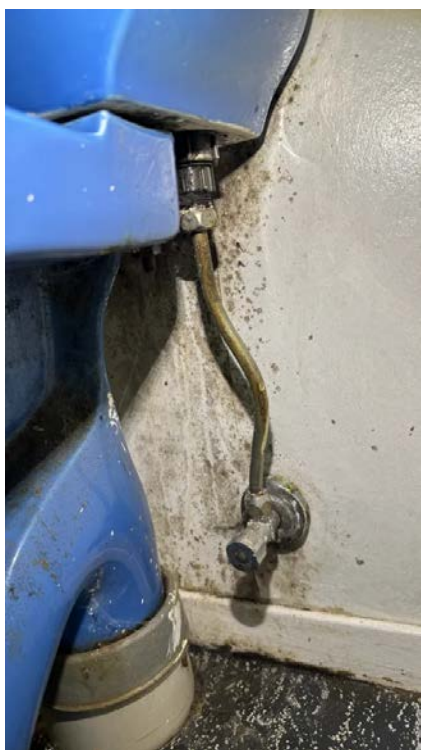
## 6.15 Toalettrom

| <p>Opprette mekanisk ventilering, samt tilluftspalte dør.</p> <p>Nærmere kontroll/utbedring av fuktskadet vegg/gulv, samt utskiftning av toalett.</p> | |

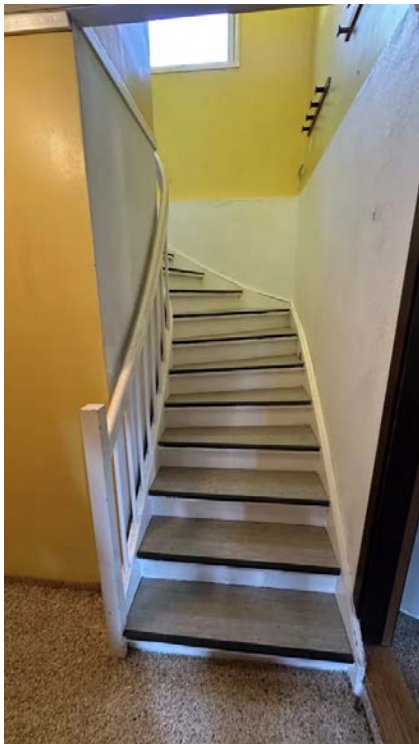
6.16 Trapp

| Innvendig trapp er en lukket tretrapp fra byggeår.<br>(Rom under trapp ikke tilgjengelig på befaringsdagen.) | |

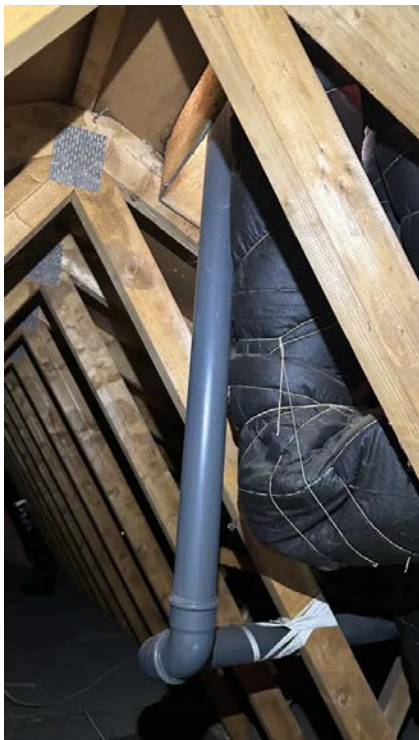
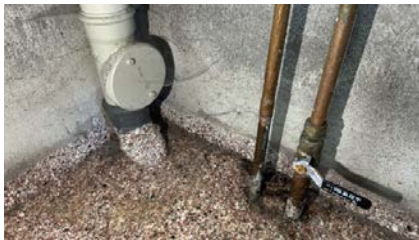
## 6.17 Avløpsrør

| Type avløpsrør | Plast |

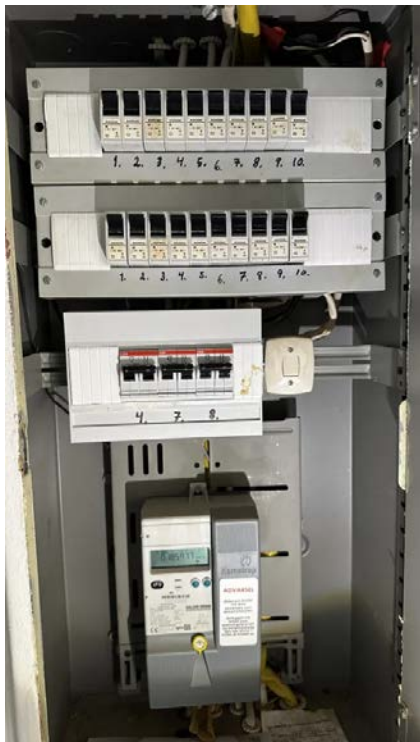
## 6.19 Elektrisk

| Type sikringer | Automatsikringer |

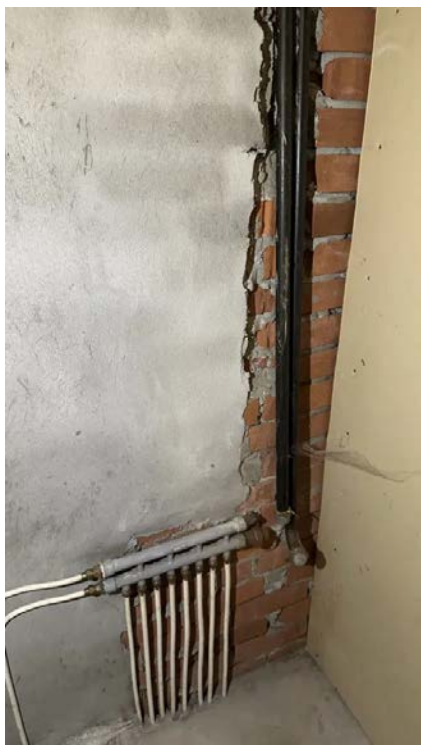
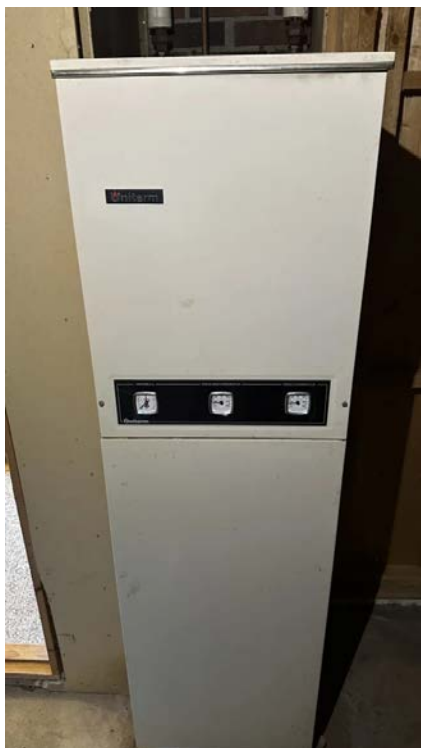
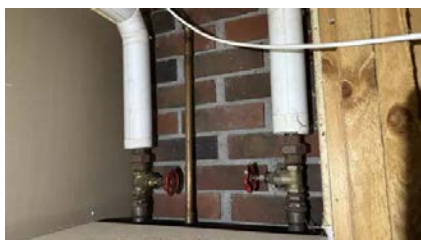
## 6.21 Varmesentral

| Type anlegg | Oljefyr, Fyrkjele |

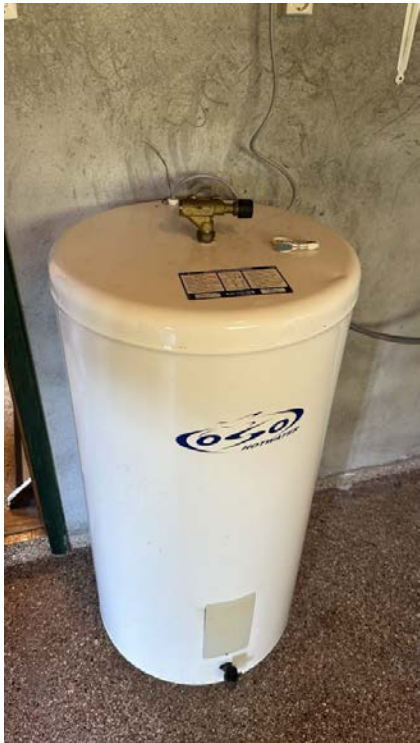
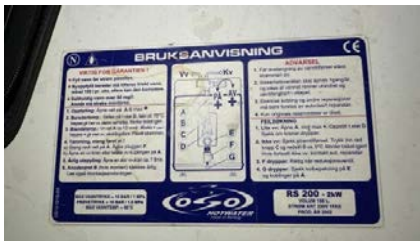
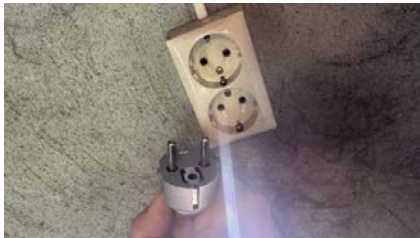
6.22 Varmtvannsbereder

| Plassering bereder | |
| Vaskerom | |

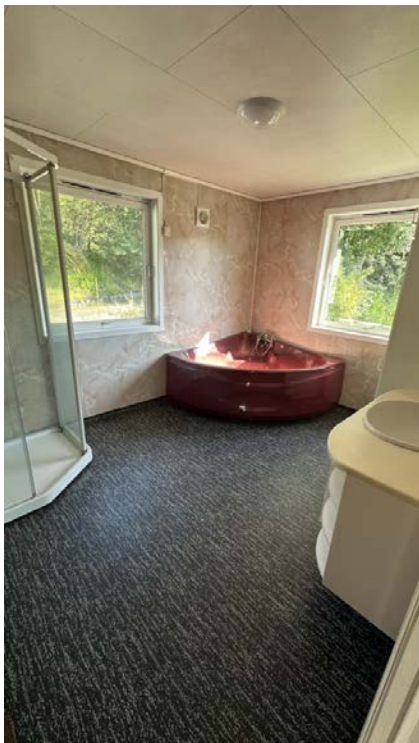
## 6.24 Våtrom: 1. etasje - Bad

| Det er behov for totalreovering av våtrommet! | |
| <p>Rommet (membran) er bygget etter forskriftskrav før 1997 og gis dermed automatisk tilstandsgrad 3 basert på alder og forventet levetid.</p> <p>Våtrom fra antatt byggeåret.</p> <p>Belegg på gulv og våtromsplater på vegg.</p> <p>Utstyr: Dusjkabinett, boblekar, servant i innrdning,og skap.</p> <p>Naturlig avtrekk.</p> <p>Stråleovn og panelovn.</p> <p>Ca 15 mm fall fra gulv ved dør til sluk ved dusjkabinett.</p> <p>Ca 80 mm oppbret av belegg ved dørterskel.</p> <p>-Det ble ikke registrert fukt ved overflate målinger i tilgjengelige våtsoner.</p> <p>-Hulltaking er foretatt fra tilstøtende rom mot våtsone uten å påvise avvik.</p> <p>Merknader:</p> <ul style="list-style-type: none"> <li>-Sluk under dusjkabinett er teipet og ikke besiktet.</li> <li>-Noe misfarging i overflater omliggende stråleovn.</li> <li>-Vindu står i våtsone.</li> <li>-Lekkasje i kobling til boblekar ved bruk, ingen registrert følgeskade.</li> <li>-Løs ledning/manglende lysarmatur over servant.</li> <li>-Løs belegg ved dør.</li> <li>-Det er ikke tilstrekkelig tettesjikt rundt rørføringer i vegg til servant. Fare fore lekkasje.</li> <li>-Svelling/brukslitasje i skapdører og benkeplate til innrending.</li> <li>-Stedvis sprekk i pappet tak.</li> </ul> <p>Normal tid før utskifting av våtrom, vinylbelegg er 10 - 30 år.</p> <p>Normal tid før utskifting av våtrom, baderomspanel er 10 - 20 år</p> | |
| Iht. alder og påviste mangler anbefales våtrom oppgradert. | |

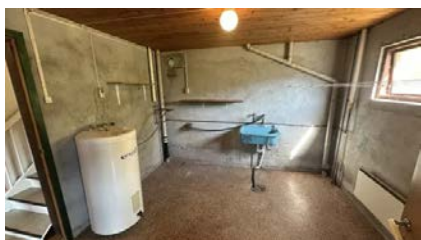
## 6.25 Våtrom: Kjeller - Vaskerom

Det er behov for totalreovering av våtrommet!

-Riss/sprekke i belegget, ikke tilfredsstillende iht. dagens krav til tetthet.

-Saltutslag på yttervegg skyldes manglende fuktsikring, og eller kondensering ved mangelfull ventilering.

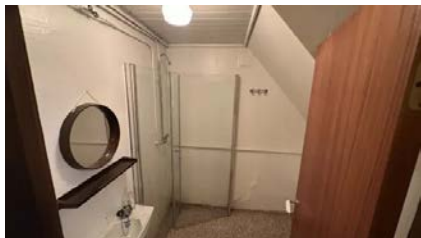
## 6.26 Våtrom: Kjeller - Bad

Det er behov for totalrenovering av våtrommet!

-Riss/sprekk i belegg, ikke tilfredstillende iht. dagens krav til tetthet.

-Saltutslag på yttervegg skyldes manglende fuktsikring, og eller kondensering ved mangelfull ventilering.

-Lekkasje i dusjstang.

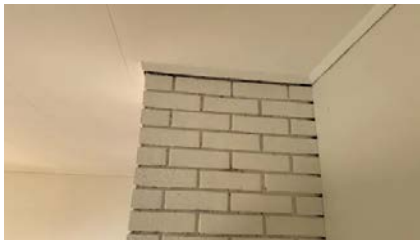
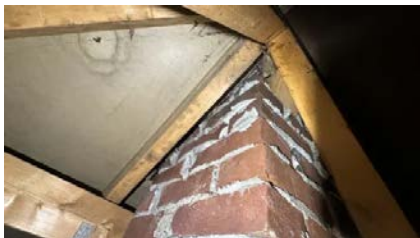
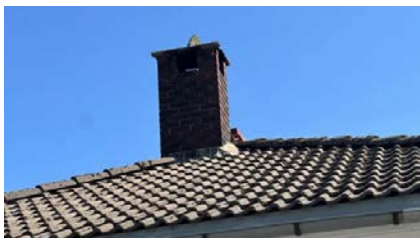
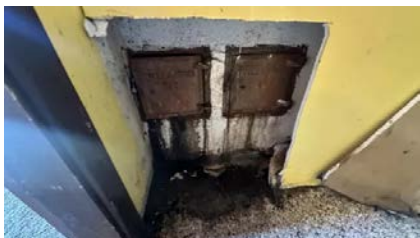
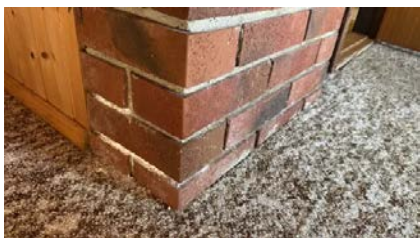
## 6.28 Øvrig: Skorstein over tak

- Renninger i sotluke.
- Saltutslag omliggende pipeløp i kjellerstue, trolig som følge av fukt fra grunn.
- Det registreres kort avstand mellom sotluke og brennbart materiale. Avstandskravet er 30 cm.

Saltutslag/fuktmerker i og omliggende skorstein på loft, dette tyder på at skorstein trekker fukt grunnet manglende behandling.

Behandle pipe/bly over tak, eventuelt montere heldekkende pipebeslag.

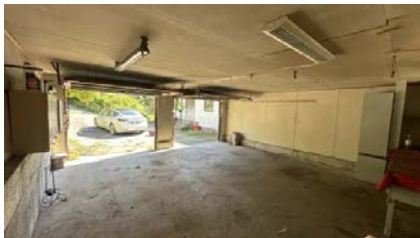
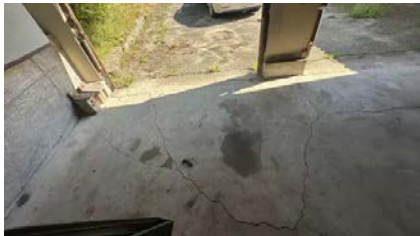
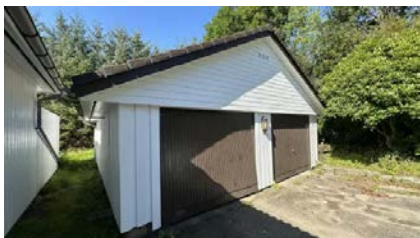
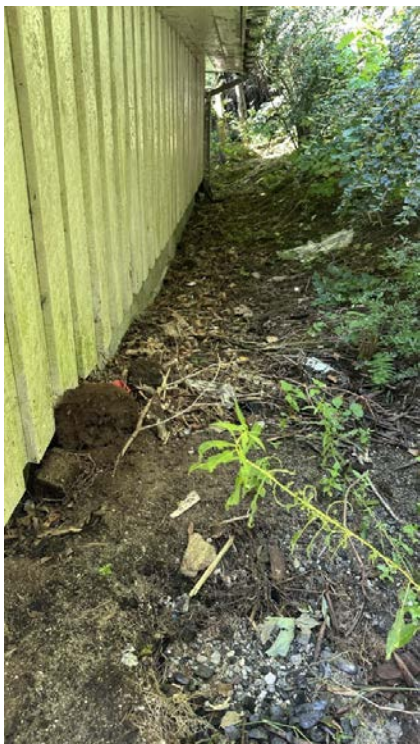
6.29 Øvrig: Garasje

Garasje oppført med ringmur/plate i stedstøpt betong.  
Yttervegger i lett bindingsverk som utvendig er kledd med trepanler.  
Saltak i tre som er tekket med betongtakstein.  
Takrenner/nedløp i plast.  
2 stk treporter.

- Salutslag på deler av yttervegg, dette skyldes manglende fuktsikring, og eller mangelfull ventilering.
- Noe soppdannelser på innvendige overflater, dette skyldes mangelfull ventilering.
- Tilsynelatende eternitplater på innvendige flater. Dette regnes som spesialavfall ved sanering.
- Sprekk/større retningsavvik i stedstøpt plate.
- Skade i en port, går ikke tilstrekkelig igjen, manglende håndtak.
- Mangelfull luftning i takkonstruksjonen, soppdannelser i panel takutstikk.
- Punkterte glass i vindu.
- Manglende musetetting bak kledningen.

Det må påregnes noe vedlikehold og oppgradering av garasje.

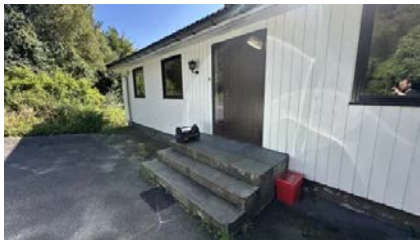
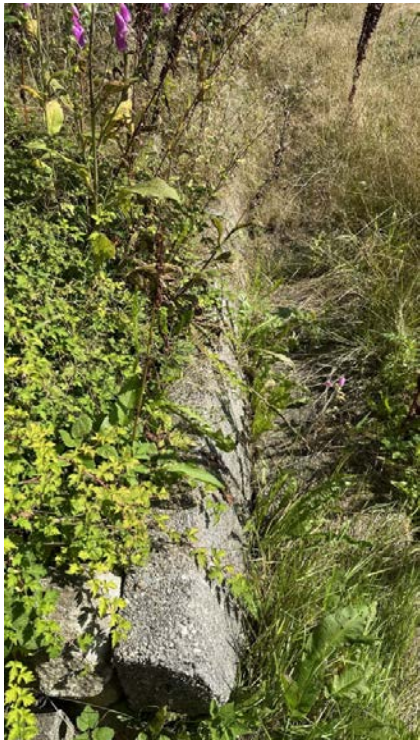
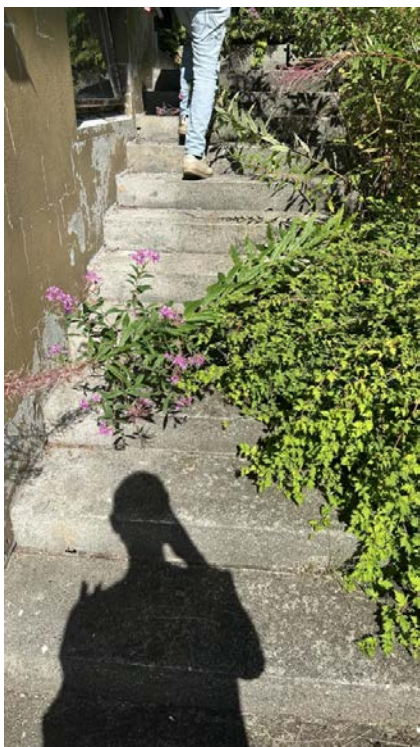
#### 6.30 Øvrig: Støttemur/utvendig trapp

- Manglende rekkverk på deler av trapp.
- Nivåforskjell på mer enn 0,5 meter der det er hardt underlag som f.eks. betong, asfalt, steinheller, må også sikres med rekkverk, gjerde, tett vegetasjon eller liknende.
- Stedvis løse og skader flis på trapp ved entre.
- Stedvis avskalling i trinn, sprekk i plate ved kjellerentre.
- Tettet sluk ved kjellerentre.
- Noe retningsavvik i mur ved gårdsrom, ingen umiddelbar behov for tiltak.
