# Tilstandsrapport

Gamle Enebakkvei 119, 1188 OSLO  
Selveierleilighet (i blokk):  
301-168/95/0/31

Utarbeidet for eierskifte,  
i samsvar med Tryggere Bolighandel.

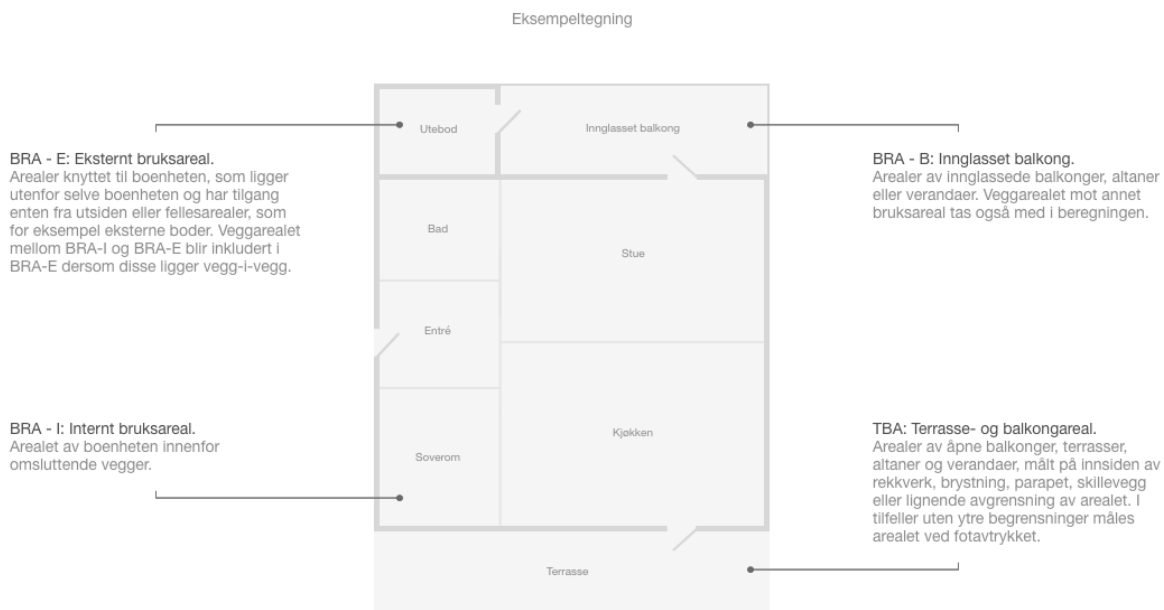
Arealene er oppmålt under befaringen med avstandsmåler og avrundet til nærmeste hele kvadratmeter, i samsvar med NS 3940:2023 Tillegg A. Fordelingen mellom primær- og sekundærareal fremstilles over en overgangsperiode, i samsvar med takstbransjens retningslinjer for arealmåling (2014). Rommene betegnes slik de fremstår under befaringen, selv om de i enkelte tilfeller kan avvike fra godkjente byggetegninger og gjeldende byggeregler. Angivelsen av rom for varig opphold i rapporten innebærer ikke nødvendigvis at rommet er, eller kan bli, godkjent for varig opphold i samsvar med dagens forskriftskrav. De ulike arealene er kort forklart i eksempeltegningen under.
