Okstadøy 37A, 7029 TRONDHEIM

**Pen 3 (4)-roms selveierleilighet
over 2 plan | TV-stue | Hage og
gårds plass | Stor, solrik terrasse |
Blindvei**

Salgsobjekt: Eierseksjon
Eierform: Eierseksjon
Byggeår: 1992
BRA-i/BRA Total 100/107 kvm
Tomtstr.: 354.7 m²
Soverom: 2
Antall rom: 4
Gnr./bnr. Gnr. 318, bnr. 31
Snr. 2
Oppdragsnr.: 1710240117

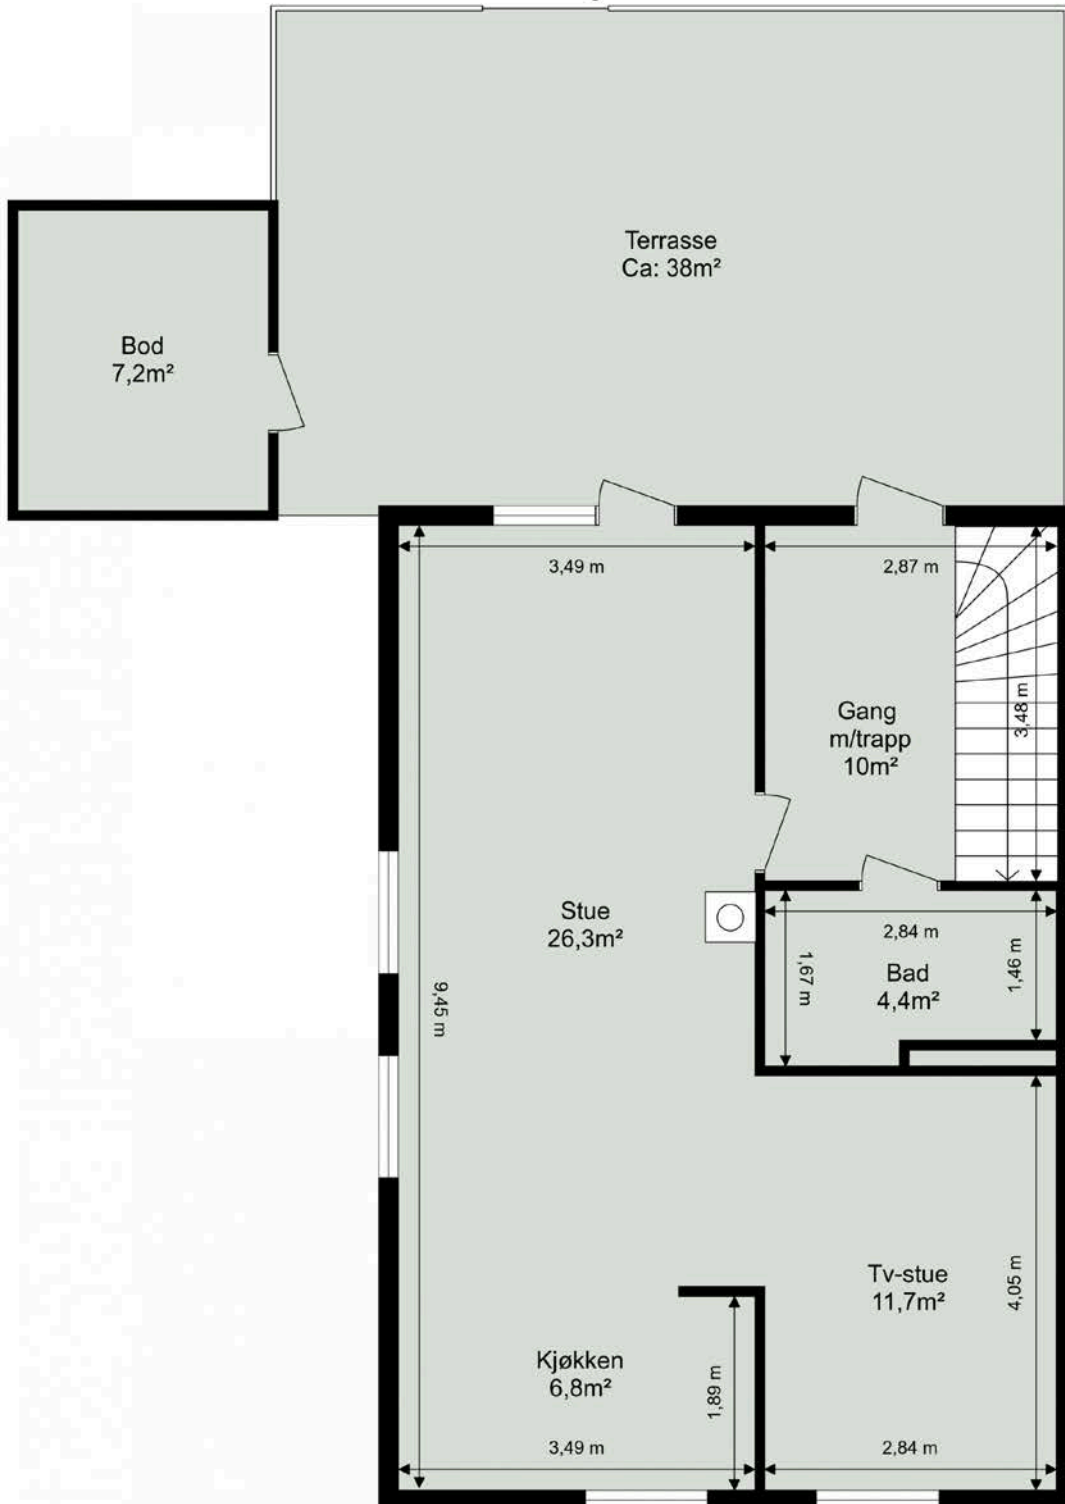
Okstadøy 37 A
1. Etasje

Tegningen er ikke i målestokk. Arealangivelser er ca. arealer og må ikke forveksles med enhetens totale areal.
