# Ditt nye hjem?

Aktiv Eiendomsmegling v/ Nika Nasibi har gleden av å presentere Osterøyvegen 2669. En familiebolig med tomt på hele 1066m<sup>2</sup> med gode innredningsmuligheter i underetasjen. Oppgraderinger i underetasjen må påregnes.

# Sammendrag av boligens tilstand

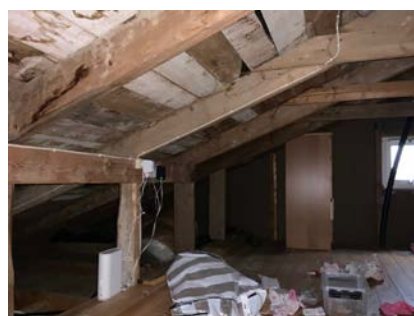
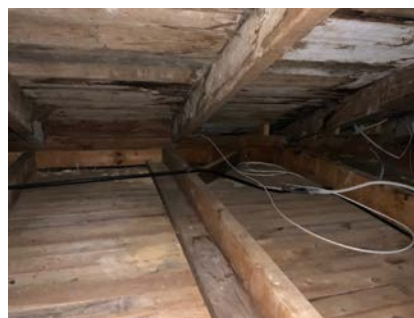
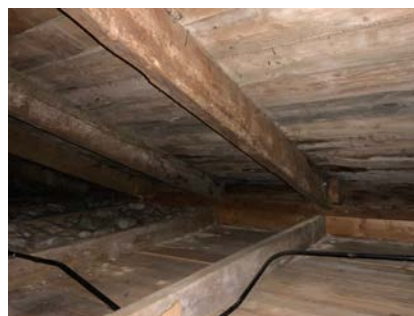
- Det er begrenset/dårlig ventilering av takkonstruksjonen.
- Det er påvist avvik rundt gjennomføringer i takflaten.
- Det er påvist fuktskjolder i undertak/takkonstruksjon.

Det er fuktmerker flere steder i sutaksbordene, mest sannsynlig etter lekkasjer fra før tekkingen ble skiftet.

Loftet må luftes bedre og det bør isoleres mot 1. etasje.

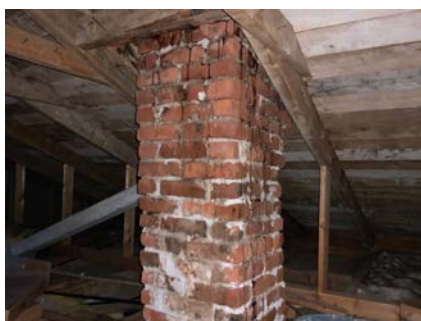
- Det bør foretas nærmere undersøkelser av pipeløp.
- Skorstein og ildsted bør kontrolleres av brannvesenet før de tas i bruk.

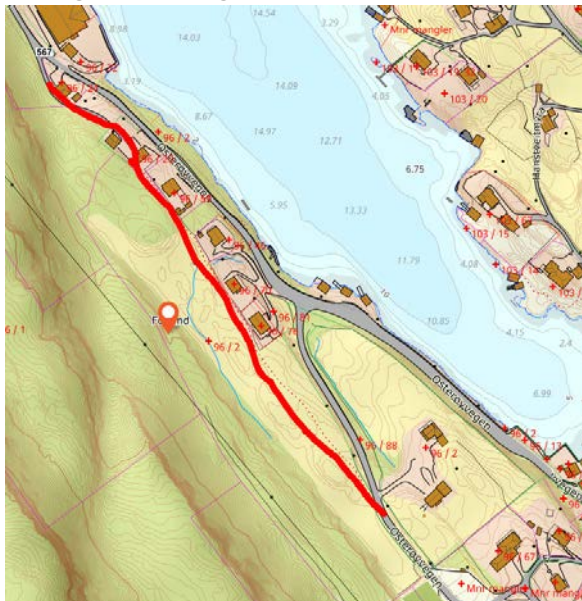
- 1) Nedskalert teknisk løysning med samanhengande tilbod til mjuke trafikantar langs med heile næringsområdet og heilt inn til fotland, ref. uttalen frå VLFK gjengitt under.
- 2) Å regulere inn den gamle bygdevegen som tilbod til mjuke trafikantar mellom næringsområdet og skule:
