Tilstandsrapport

📍 Stordgata 6 B, 5522 HAUGESUND

Oppdragsnr.: 20763-2989

BORETTSLAGSLEILIGHET (I BLOKK)

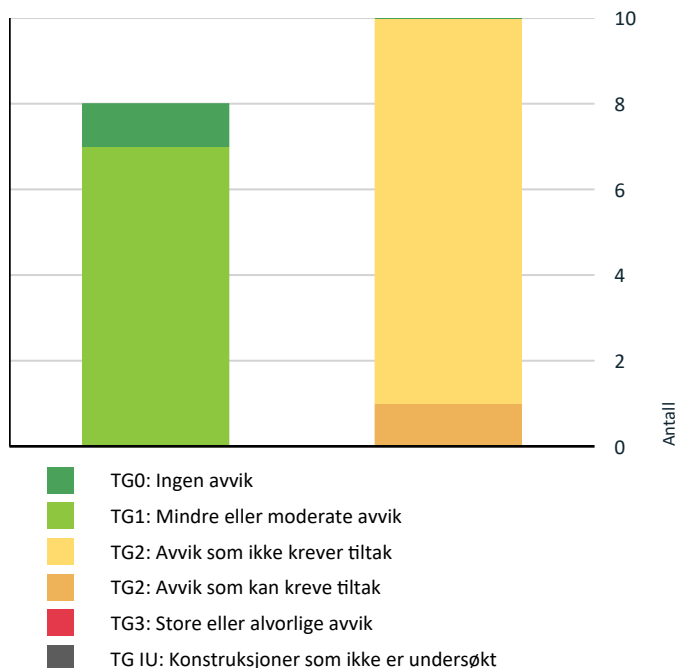
Fordeling av tilstandsgrader

Vil du vite mer om tilstandsgrader? Se side 4.

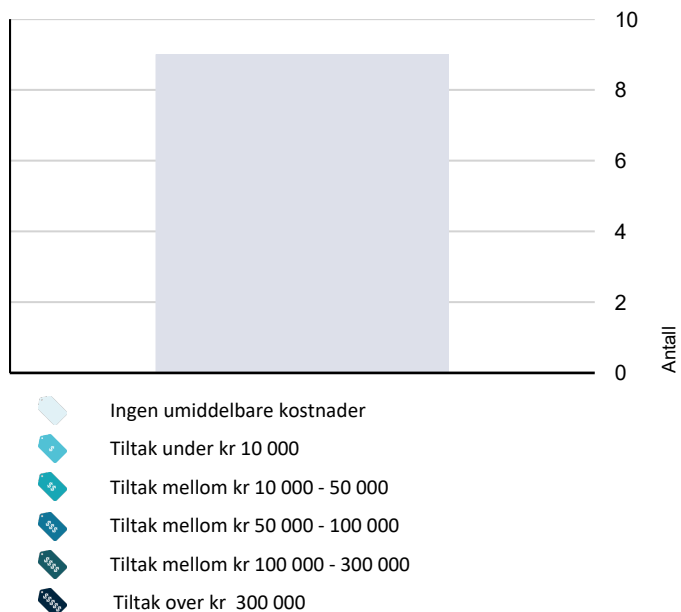
Anslag på utbedringskostnad

Hva er anslag på utbedringskostnad? Se side 4.

Hva det vil koste å utbedre rom eller bygningsdeler, er et forsiktig anslag basert på nåværende kvalitet, registrert avvik og angitte tiltak i rapporten. Anslaget er gitt på generelt grunnlag og må ikke forveksles med et pristilbud fra en håndverker. Det kan foreligge avvik og tiltak som ikke kommer frem av rapporten.
