# Stor, ærverdig tomannsbolig med to ekstra hybler. Integrert garasje. Velkommen til en

Velkommen til vakre Dyrendal og denne meget innholdsrike tomannsboligen. I dag er 1. og 2. etg slått sammen til en stor bolig. På loftet leies ut to stk hybler.

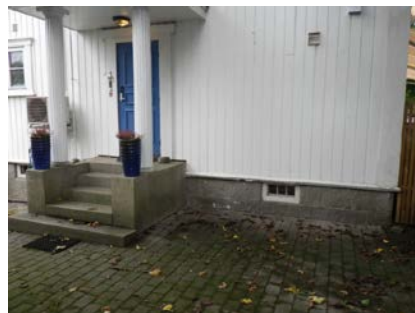
- Rekkverk må monteres for å lukke avviket.

og for å hindre fall.

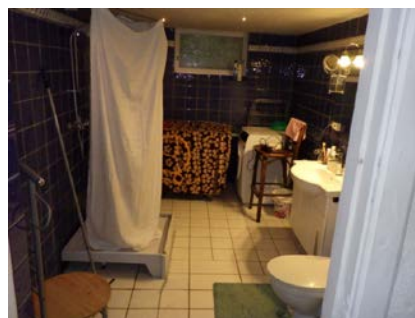
Montering av dusjkabinett vil beskytte gulv og vegg bedre enn dagens løsning med dusjskål.

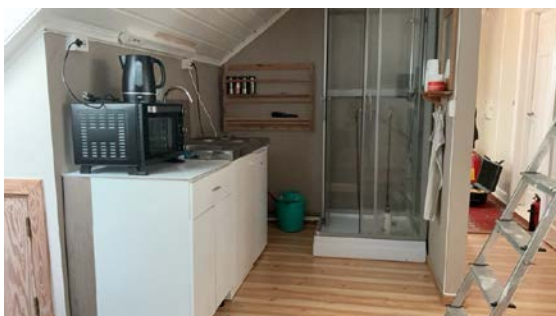
Rommet må oppgraderes til et våtroms med membran dersom dusjkabinett fortsatt skal benyttes på dette rommet.

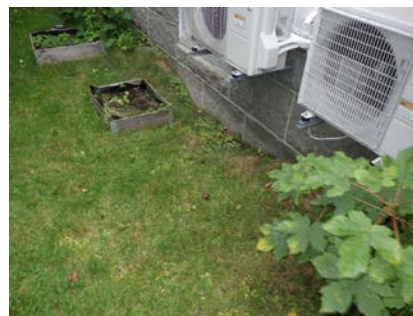
Justere terreng.
