Skogvegen 2, 7653 VERDAL

**Nyrenovert enebolig med 1,5 mål tomt på Mela. Garasje med isolert bod. 3 soverom. Romslig kjeller for lagring.**

# Nyrenovert enebolig med 1,5 mål tomt på Mela. Garasje med isolert bod. 3 soverom. Romslig kjeller

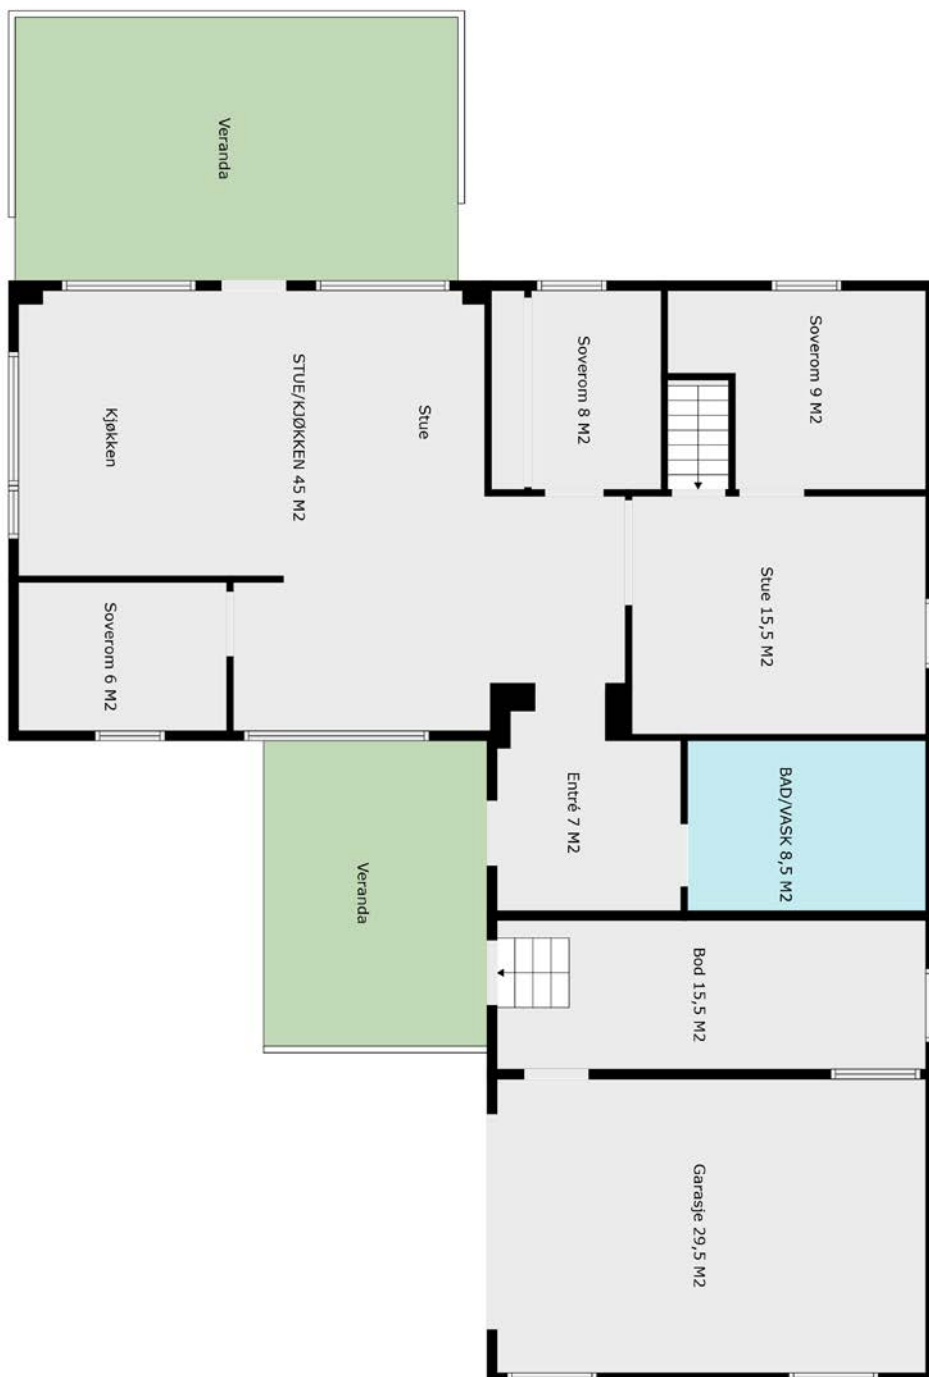
Dette er en illustrasjon av boligens planløsning. Målinger på stedet kan avvike og er ikke juridisk bindende.

Plantegningen er ikke i målestokk og noe avvik kan forekomme.  
Megler/selger tar ikke ansvar for evt. feil.

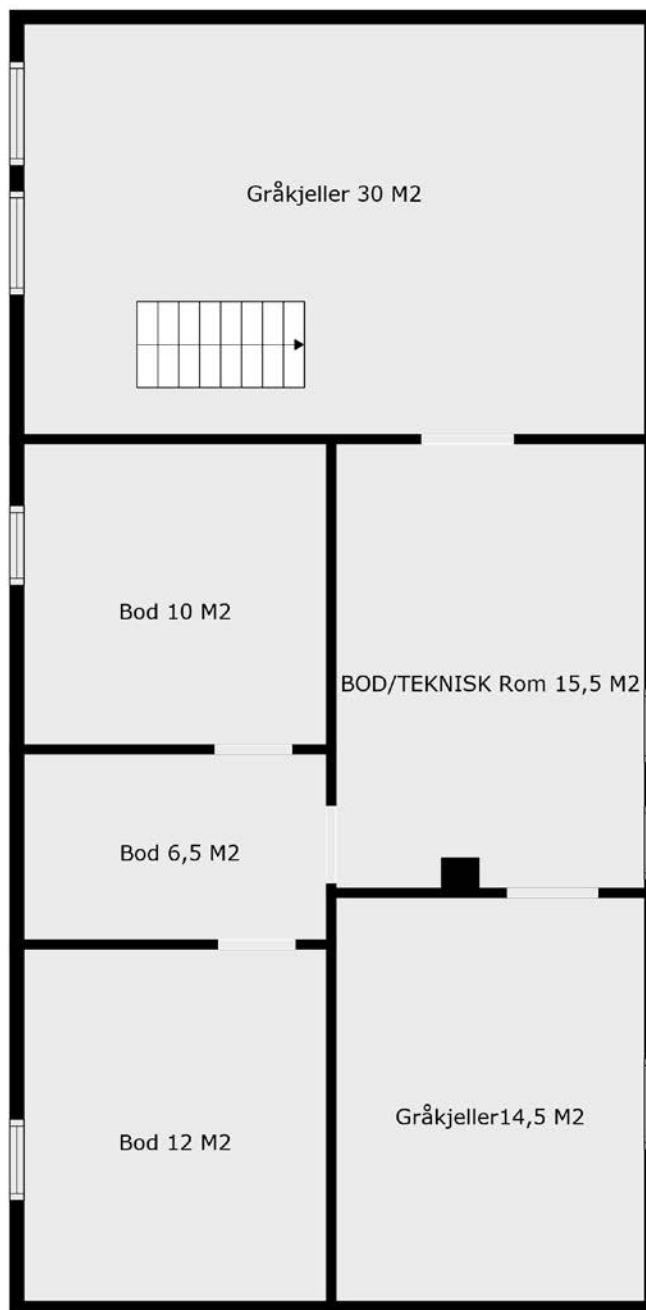
Dette er en illustrasjon av boligens planløsning. Målinger på stedet kan avvike og er ikke juridisk bindende.

Plantegningen er ikke i målestokk og noe avvik kan forekomme.  
Megler/selger tar ikke ansvar for evt. feil.

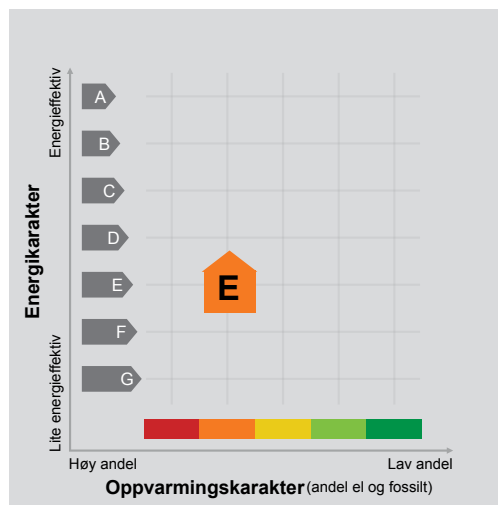
**Energimerket** angir boligens energistandard. Energimerket består av en energikarakter og en oppvarmingskarakter, se i figuren. Energimerket symboliseres med et hus, hvor fargen viser oppvarmingskarakter, og bokstaven viser energikarakter.
