**aktiv.**

Hemmestveitbakken 7, 4021 STAVANGER

**Lekker enebolig med fantastisk  
beliggenhet på toppen av  
Tjensvoll/Madla i et etablert og  
familievennlig boligområde**

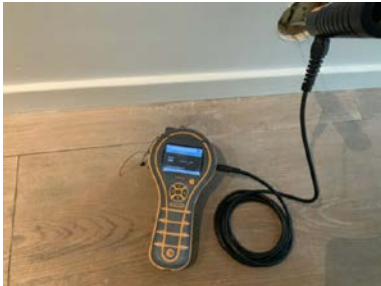
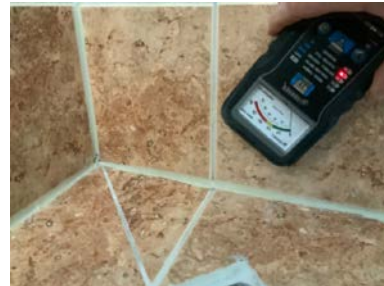
## 1. ETASJE > VASKEROM

### TG 3 Generell

Hulltaking er ikke foretatt da det ikke er fysisk mulig pga tilliggende konstruksjoner. Det er benyttet måleverktøy på overflater uten å påvise unormale forhold.

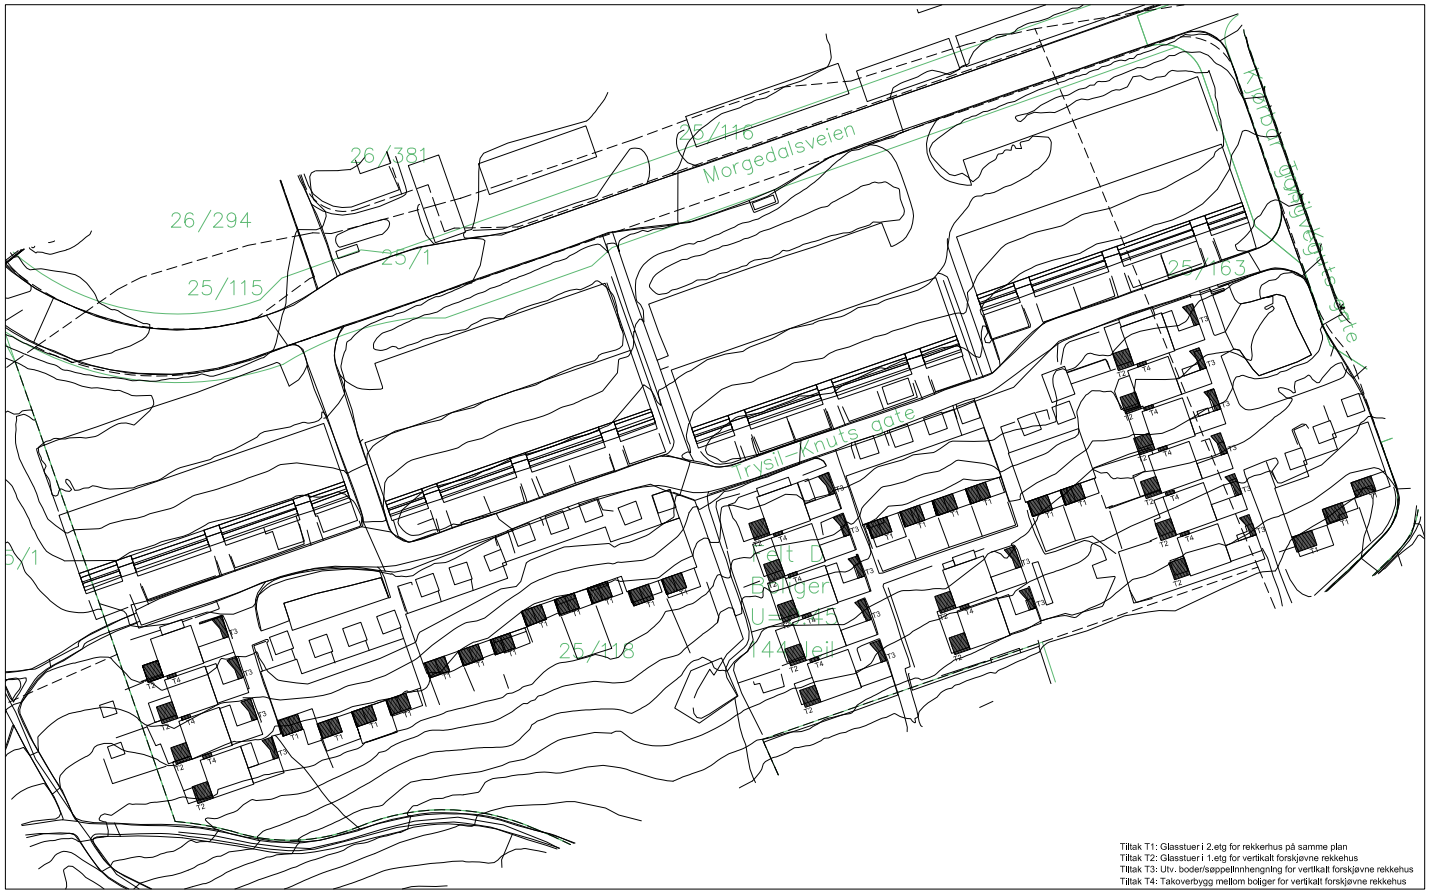
Tiltak T1: Glasstuer i 2.etg for rekkehus på samme plan  
 Tiltak T2: Glasstuer i 1.etg for vertikalt forskjævne rekkehus  
 Tiltak T3: Liv. bodenoppbelehengings for vertikalt forskjævne rekkehus  
 Tiltak T4: Takoverbygg mellom boliger for vertikalt forskjævne rekkehus

PROSJEKT	UTBYGNINGSPLAN TJENSÅS II - TILBYGG	REV	08.10.13
WISDOM	BRL TJENSÅS II	TILBET	ie
TITTEL	SITUASJONSPLAN	SKALA	1:500
ARKITEKTPARTNER AS		JENS DETLEFSEN 28 4028 STAMNØY	TEL: 51 51 08 80 FAX: 51 51 08 81
		TEKNIK	ADDT

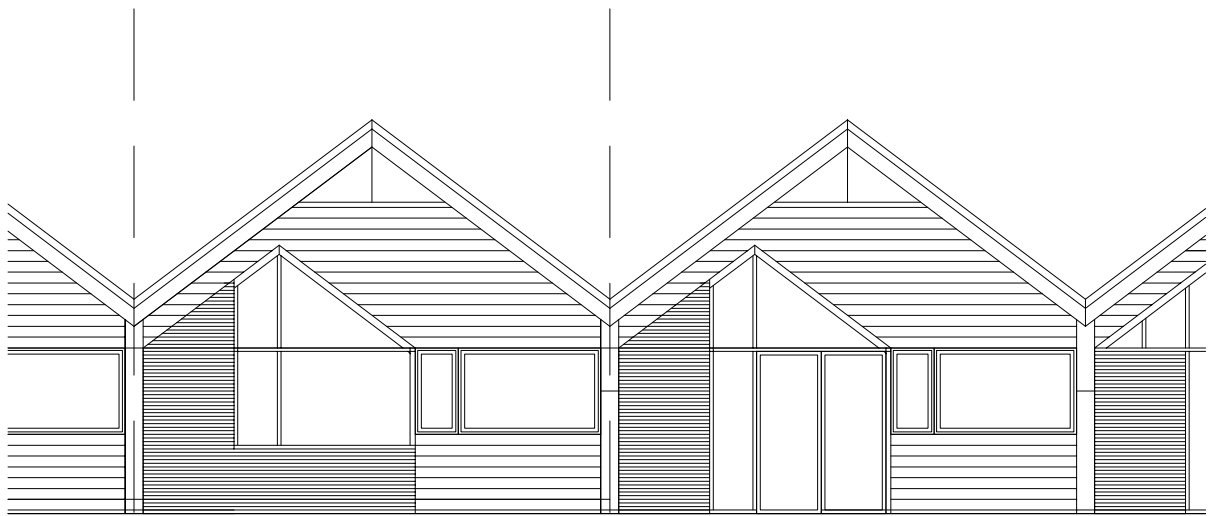
PROSJEKT	REV	DATO
UTBYGNINGSPLAN BRL TJENSÅS	.	08.10.13
BYGGERE		TEGNET AV
BRL TJENSÅS		ie
TITTEL		MÅL
TU TAK T1 - FACADEOPPRISS - CLASSTUEN		1:100

OPPRISS MED SIDEDØR

OPPRISS DØR I FRONT

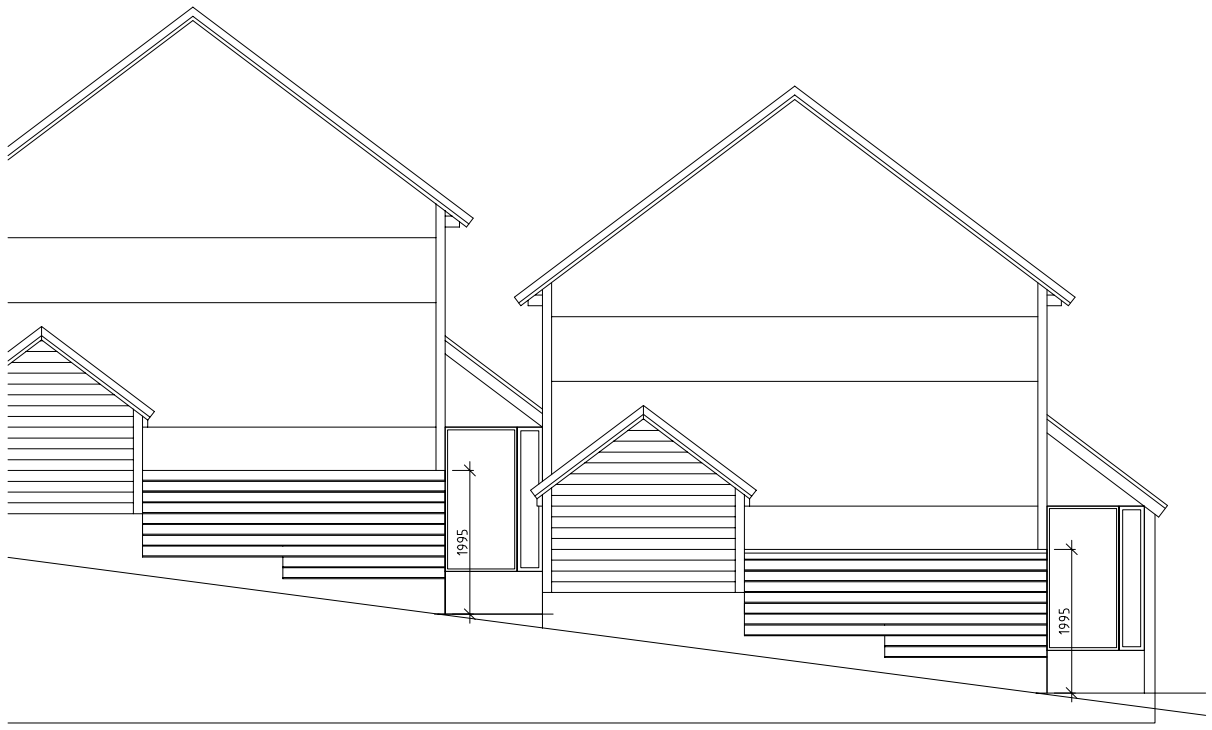
PROSJEKT	REV	DATO
UTBYGNINGSPLAN BRL TJENSÅS	.	08.10.13
BYGGERRE		TEGNET AV
BRL TJENSÅS		ie
TITTEL		MÅL
TUTAK T3 FACADER UTM. DOP		1:100

OPPRISS FRA VEI

OPPRISS FRA FORHAGE

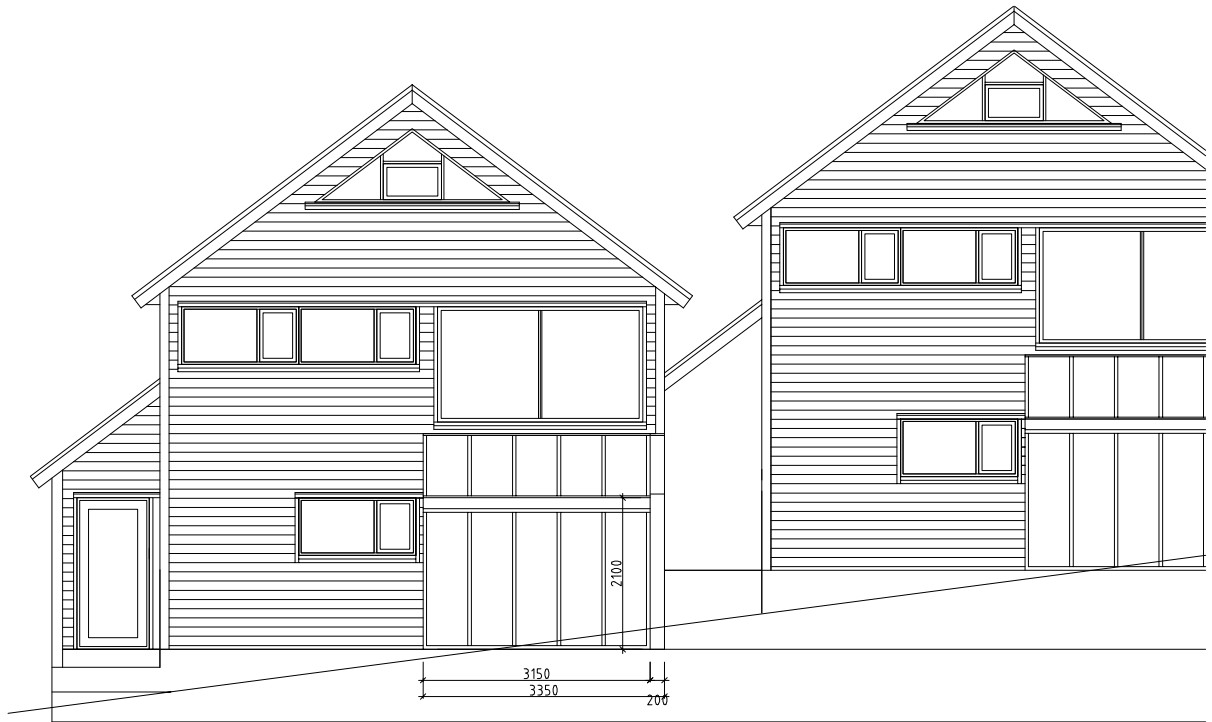
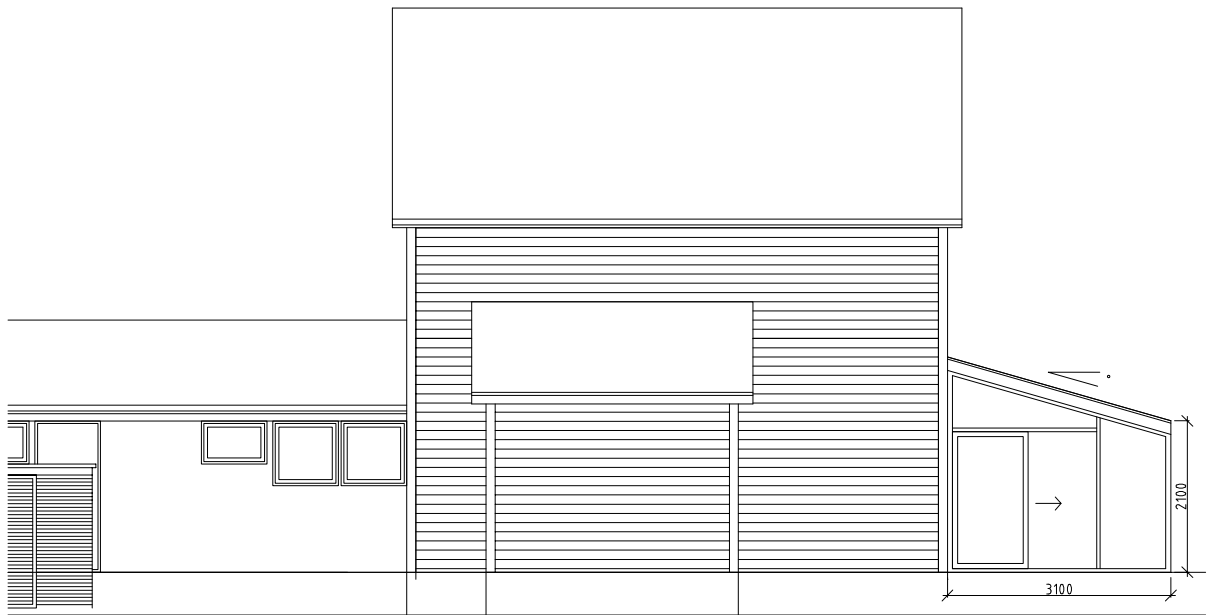
PROSJEKT	REV	DATO
UTBYGNINGSPLAN BRL TJENSÅS	.	08.10.13
BYGGERRE		TEGNET AV
BRL TJENSÅS		ie
TITTEL		MÅL
TU TAK TO FACADEOPPRISS OLAUGTJED		1:100

OPPRISS FRONTFASADE

OPPRISS SIDEFASADE

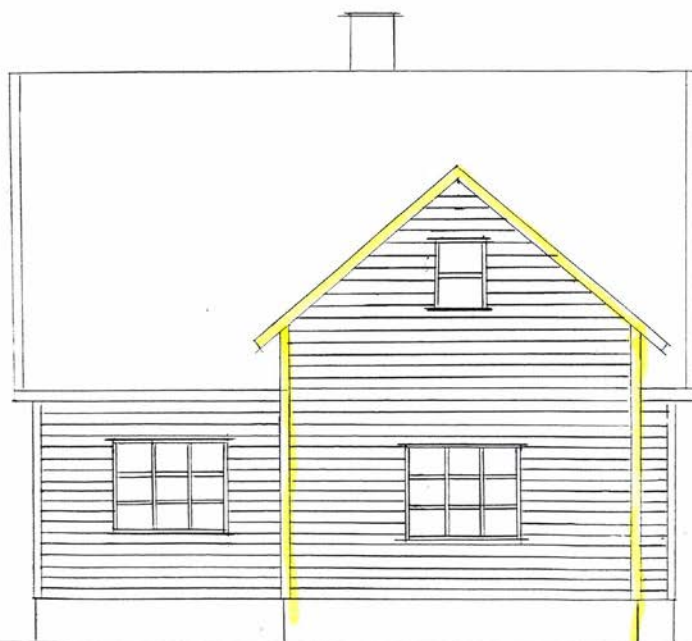
FASADE ØST	TILTAKSHAVEN
Mål 7:50	ELISABETH S. UTRBJØG
Gr 25	BJØRN OLAV UTRBJØG
Bnr 74	HEMMESTUEITBK 70
03.01.2000	4021 STAVANGER

PÅBYGG FASADE ØST

SNITT PÅBYGG

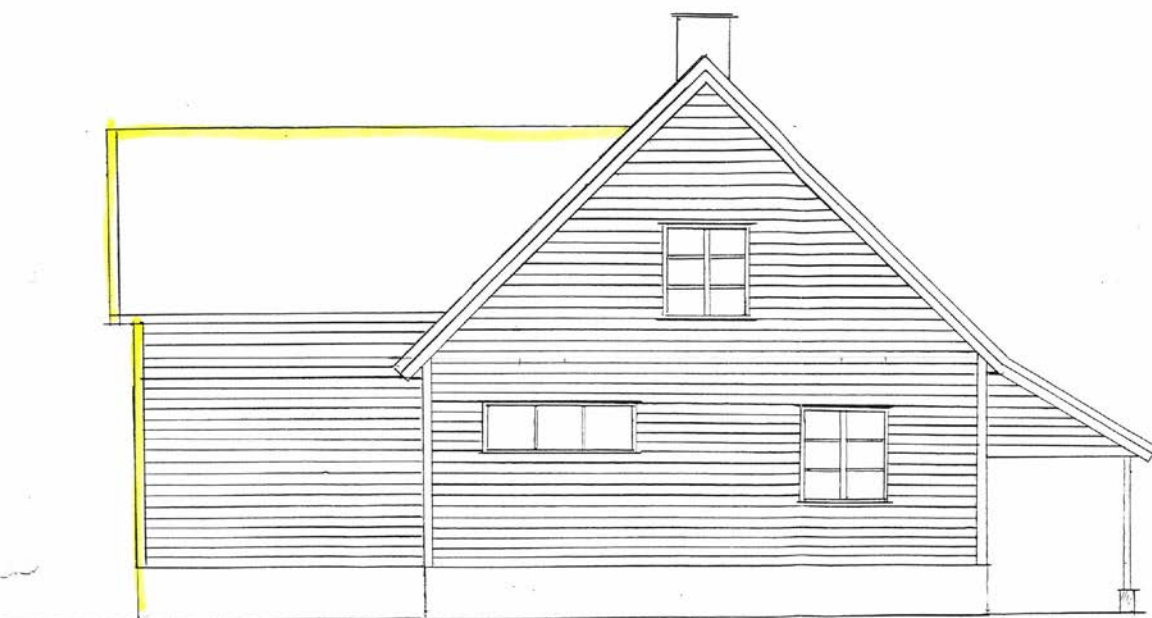
FASADE NORD

Nytt Tilbygg 4 m

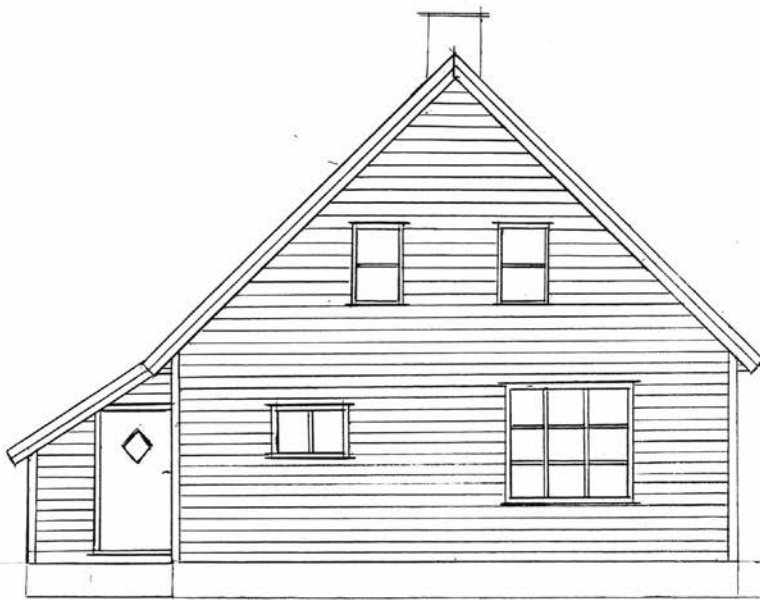
FASADE SØR	TILTAKS MAKER
Målestokk = 1:50	ELISABETH SØRENSEN UTBLOD
Gnr 25	Bjørn OLAV UTBLOD
Bnr 74	Hemmetveitk 10
3/1-2000	4021 STAVANGER

FASADE SØR EKSISTERENDE

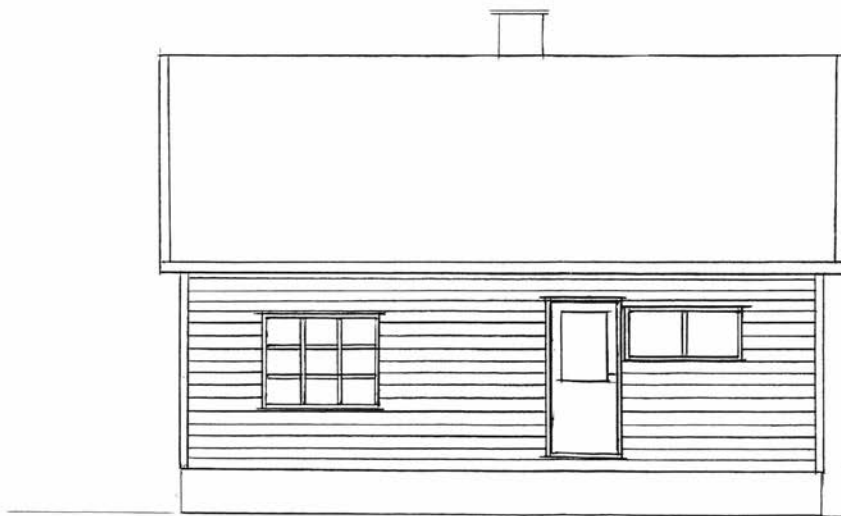
FASADE ØST	TILTAKS HAVER
Mål 1:50	ELISABETH S. UTBJØR
Gnr 25	Bjarne OLAV UTBJØR
Bnr 74	HEMMESTVEITBK 10
	1021 STAVANGER
03.07.2000

FASADE ØST EKISTERENDE

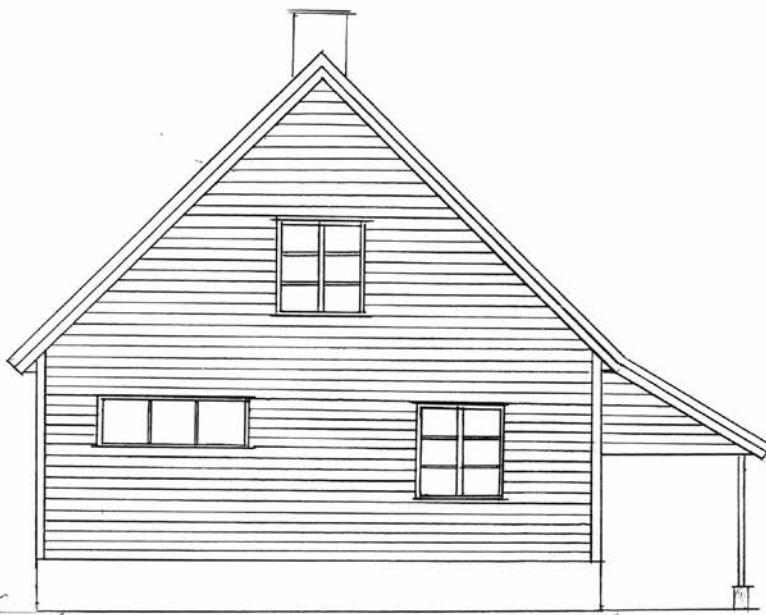
FASADE Nord	TILTAKSNAVER
Mål 1:50	ELISABET S. UTBJØG
Gnr 25	BIRAN OLAV UTBJØG
Bnr 74	HEMMEVEITSK 10
03.01.2000	4021 STAVANGER

FASADE NORO EKSISTERENDE

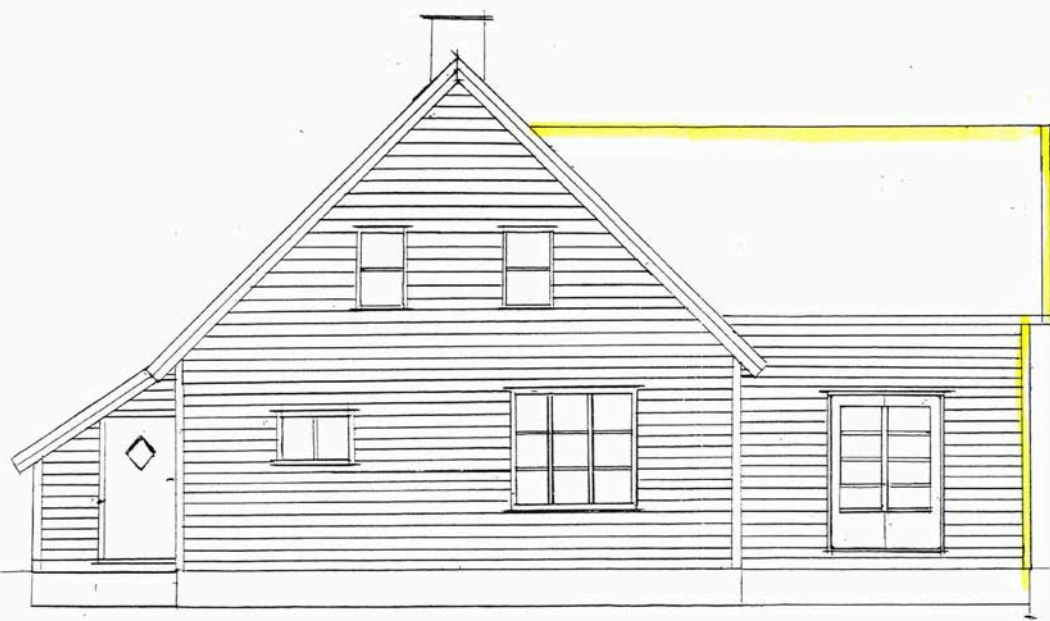
FASADE SØR

TILBYGG
