Blikrudveien 3, 1940 BJØRKELANGEN

**Innholdsrik & familievennlig  
enebolig|Solrike og romslige  
uteområde|Dobbel &  
enkelgarasje|Sentralt på**

**Salgsobjekt:** Enebolig  
**Eierform:** Eiet  
**Byggeår:** 1964  
**BRA-i/BRA Total** 175/254 kvm  
**Tomtstr.:** 1155 kvm  
**Soverom:** 3  
**Antall rom:** 4  
**Gnr./bnr.** Gnr. 75, bnr. 136  
**Oppdragsnr.:** 1008260121

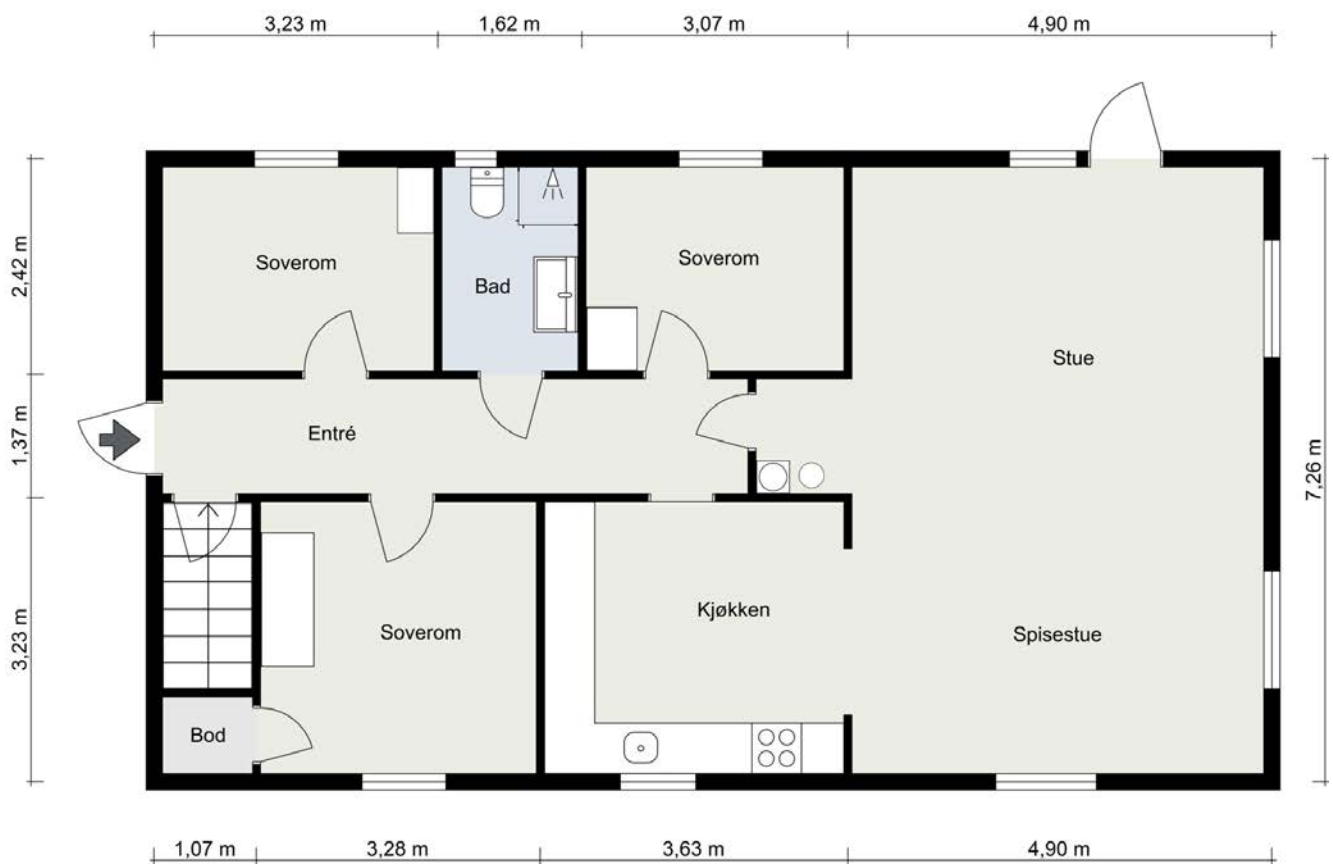
Blikrudveien 3 1940 Bjørkelangen  
Underetasje

Plantegningen er ikke i målestokk og noe avvik kan forekomme.
