# Tilstandsrapport

📍 Otto Sogns vei 13, 0681 OSLO

# gnr. 148, bnr. 339

# Andelsnummer 156

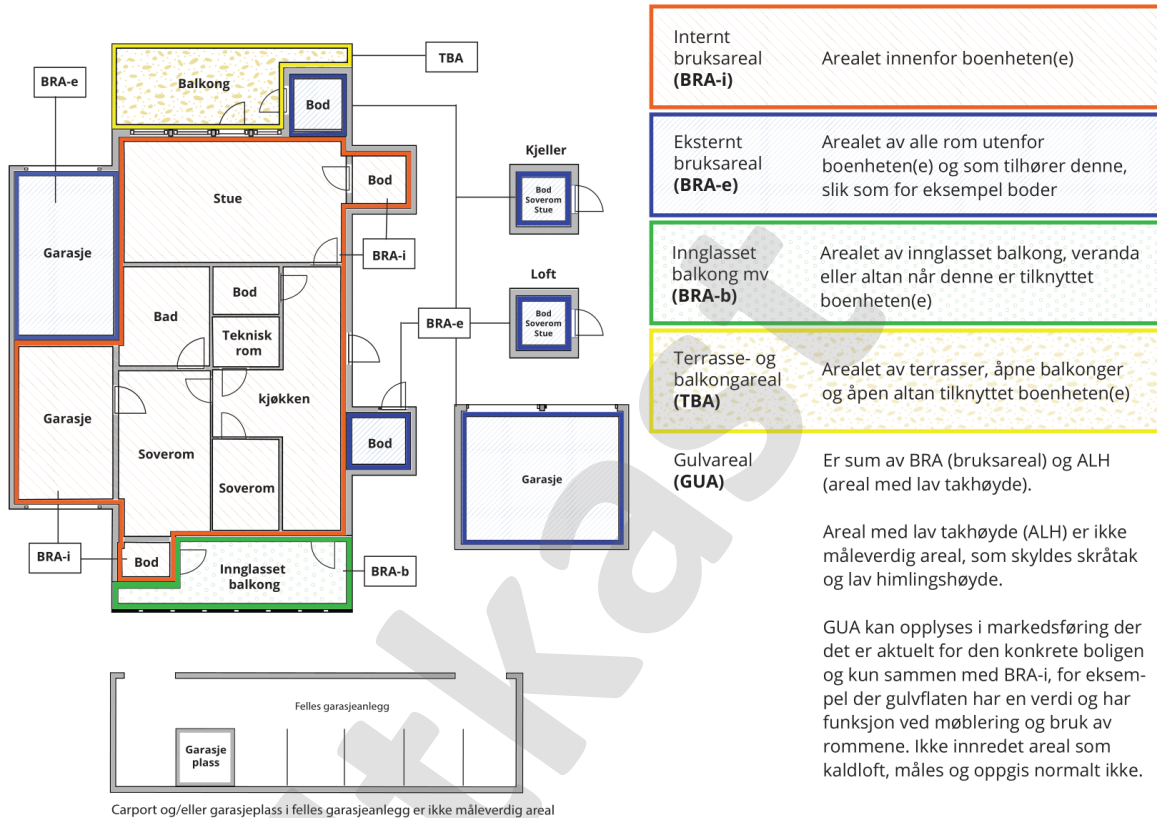
**BRA = BRA-i + BRA-e + BRA-b**

Bruksarealet for bygningen er bruttoarealet minus arealet som opptas av yttervegger.

**Internt bruksareal (BRA-i)** Arealet innenfor boenheten(e)

**Ekstern bruksareal (BRA-e)** Arealet av alle rom utenfor boenheten(e) og som tilhører denne, slik som for eksempel bod
