Camilla Colletts veg 35, 2407 ELVERUM

**Arkitekttegnet enebolig med innholdsrik planløsning og hybeldel. Dobbelgarasje med trimrom. Flott og solrik eiendom!**

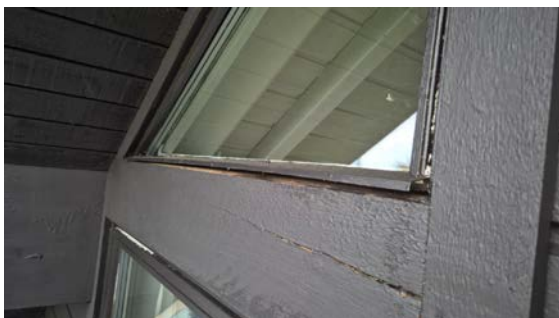
Utvendig ramtre og omrammingsbord med slitasje. Enkelte vinduer med noe justeringsbehov. Glippe under vannbrettbeslag ved stuevindu i 2. etasje. Enkelte vinduer i 1. og 2. etasje, samt takvinduer med tegn etter tidligere kondensbelastning. Kjellervinduer mot lysgraver plassert nær terreng med fare for fuktopptrekk. Mer enn halvparten av forventet brukstid oppbrukt på vinduer.

Glippe under vannbrett

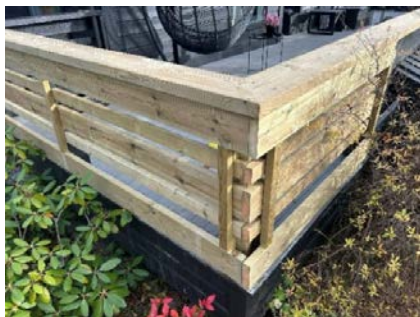
Reparasjoner høsten 2025

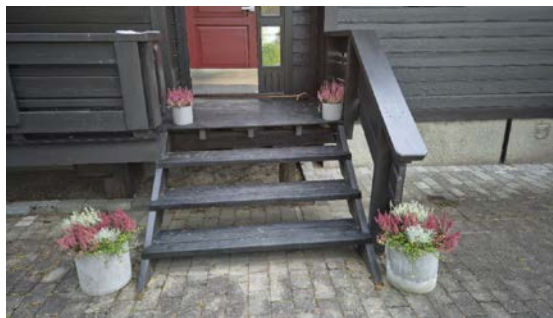
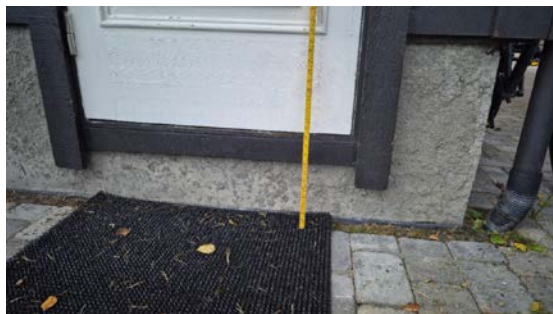
Terrengtrapp til inngangsparti mangler rekkverk på en side. Vanger med fuktopptrekk via grunne, deler av trappevanger med noen råteskader. Rekkverkshøyder lavere enn 0,9 meter. Inntrinn ved terrengtrapp til inngangsparti fremstår som noe underdimensjonert. Høy trinnhøyde ved ytterdør tilknyttet utleiedel.

Inntrinn som fremstår som underdimensjonert, samt høy trinnhøyde ved ytterdør til utleiedel, bør utbedres for å sikre trygg bruk og redusere risiko for snubling og fall.

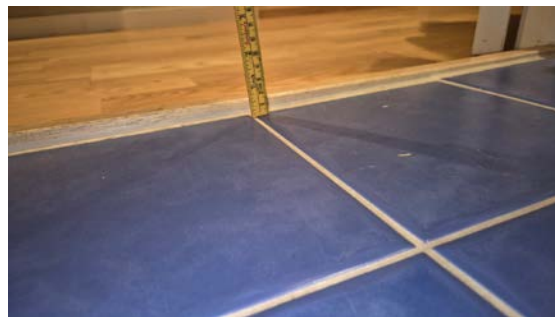
### KJELLER > BAD

Synlig gulvflate med varierende fallforhold, lokale områder med noe motfall. Lav dørterskel uten fuktsikring. Servant med noe krakelering.

Rommet fremstår som et fungerende baderom, dusjsone etablert med kabinett som hindrer fritt vann på gulv- og veggflater ved ordinær bruk av baderommet. Ingen tegn til fuktproblematikk ved baderommet eller tilstøtende bygningsmasse som kan settes i sammenheng med rommets funksjoner. Hulltaking kunne heller ikke avdekke forhold som indikerer utettheter. Det anses derfor ikke nødvendig med umiddelbare tiltak. Kostnader ved renovering av bad er ikke medtatt. I følge Byggforsk byggdetaljblad kan man på overflater ikke forvente lengre levetid enn ca 20 år. TG3 er gitt grunnet elde og manglende dokumentasjon.

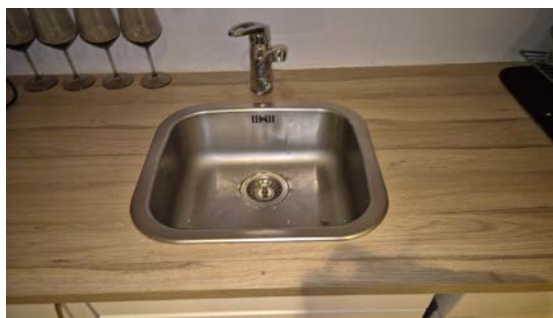
## KJELLER > KJØKKEN

Kjøkkeninnredninger kjeller av nyere dato. Laminerte fronter, skog og benkeplater. Veggflater over kjøkkenbenker med malte plater, glassplate ved koketopp. Integrert koketopp og stekeovn. Opplegg for oppvaskmaskin. Kjøkken uten komfyr- og lekkasjevakt.
