Breidablikkveien 14C, 1167 OSLO

**Vestvendt enebolig med hybel og
garasje i blindvei på Nordstrand**

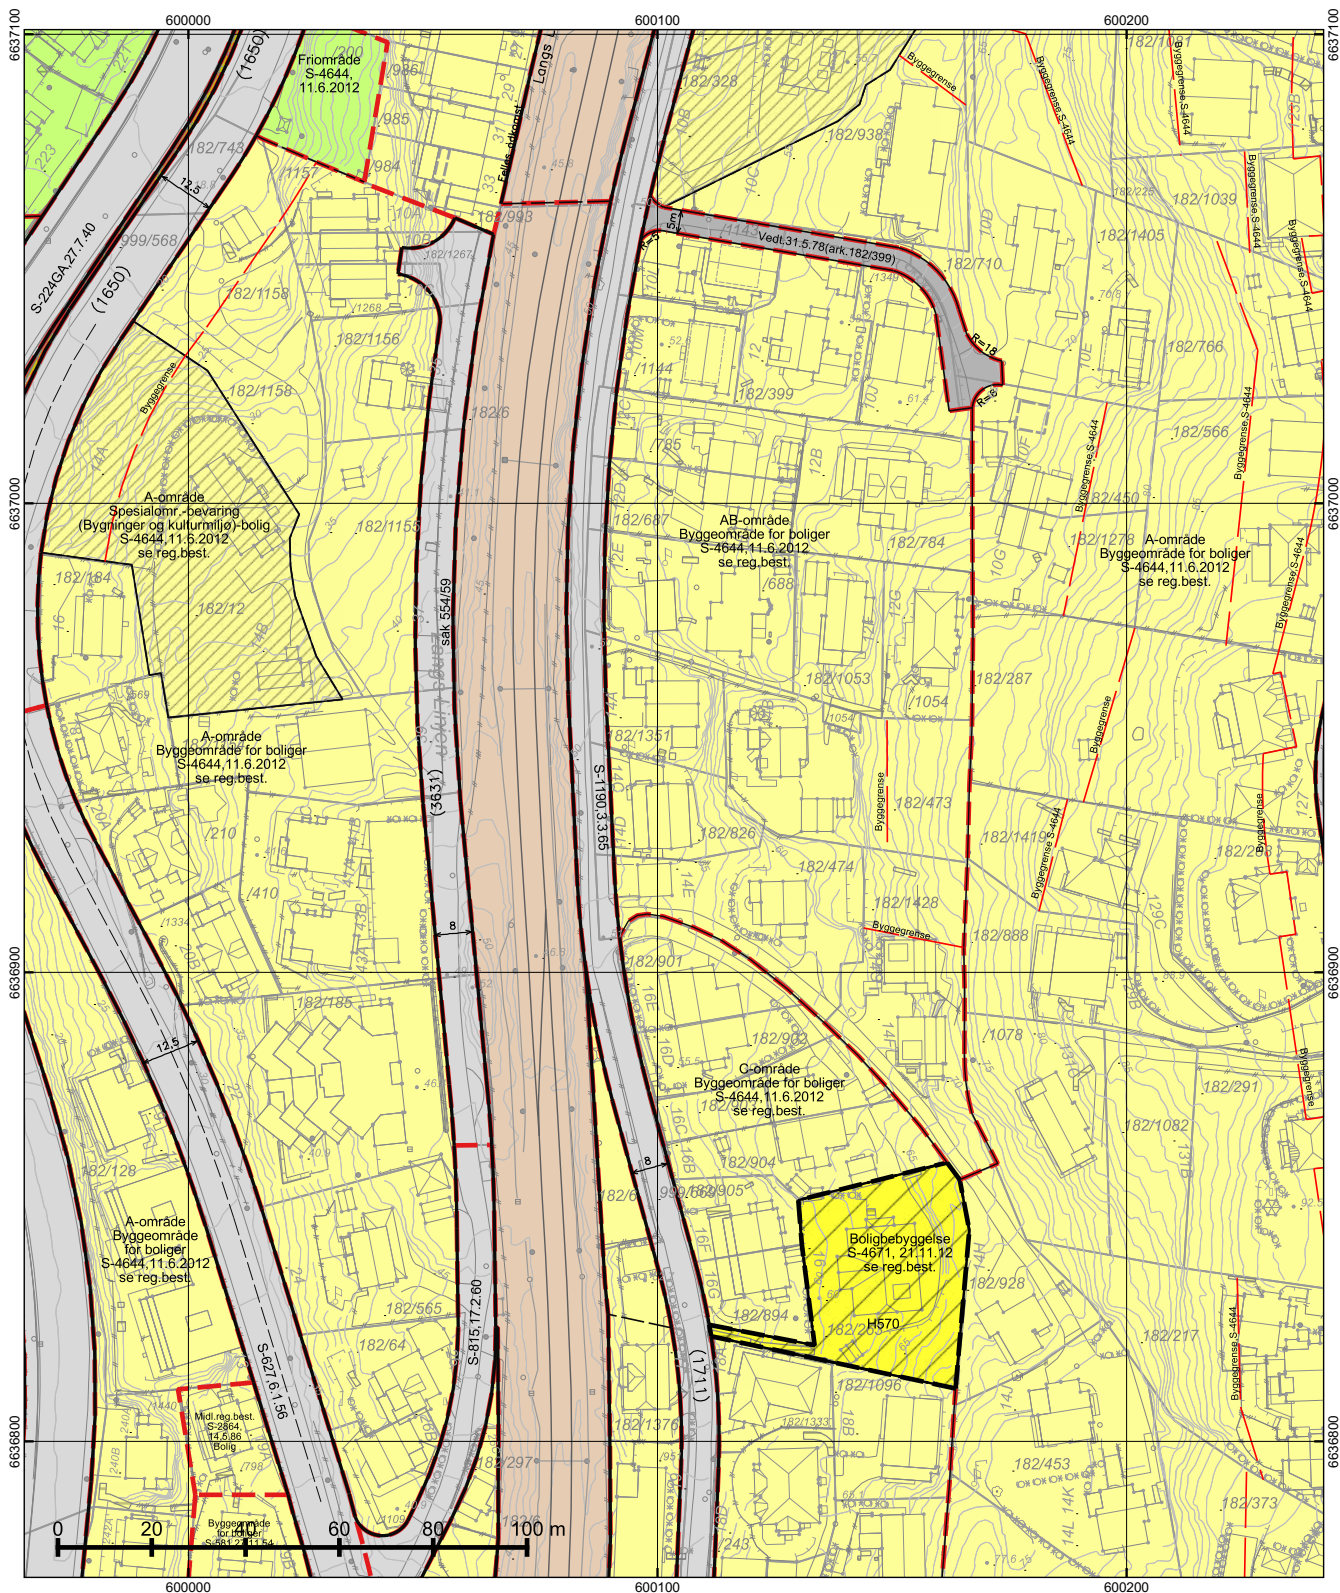
*regulert kotehøyde med Oslo lokal som høydereferanse. Ved prosjektering legges 37 cm til denne kotehøyden.

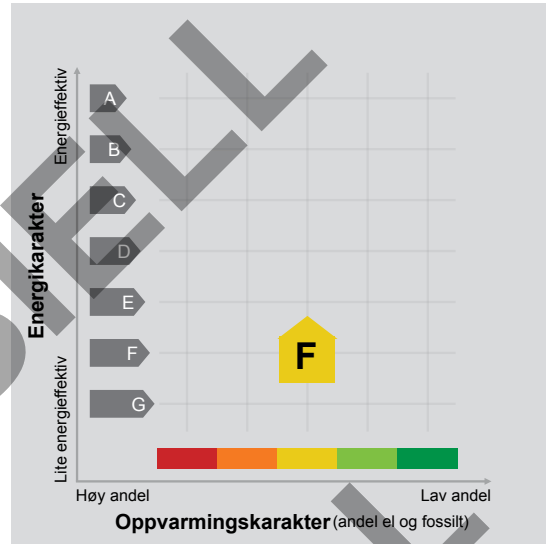
Energimerket angir boligens energistandard. Energimerket består av en energikarakter og en oppvarmingskarakter, se i figuren. Energimerket symboliseres med et hus, hvor fargen viser oppvarmingskarakter, og bokstaven viser energikarakter.
