Tilstandsrapport

Enebolig

Lønnemsvegen 131, 7710 SPARBU

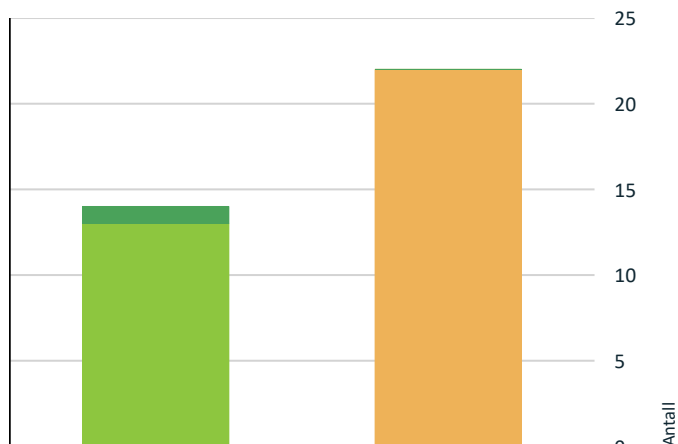
Fordeling av tilstandsgrader

- TG0: Ingen avvik
- TG1: Mindre eller moderate avvik
- TG2: Avvik som ikke krever tiltak
- TG2: Avvik som kan kreve tiltak
- TG3: Store eller alvorlige avvik
- TG IU: Konstruksjoner som ikke er undersøkt
