Tilstandsrapport

Tomannsbolig

Embretvegen 10B , 7790 MALM

gnr. 707, bnr. 199

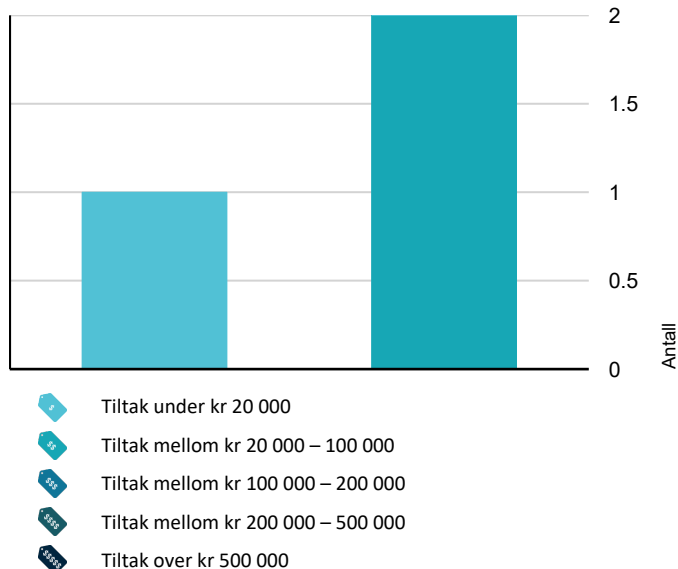
Anslag på utbedringskostnad

Utbedringskostnadene er et forsiktig anslag basert på bygningsdelen standard og kvalitet med utgangspunkt i registrert avvik og angitte tiltak i rapporten.
