Falletveien 3, 1930 AURSKOG

**Velholdt enebolig m/garasje og stor låve. Stor tomt med grønnsakshage. Landlig, solrikt og usjenert – småbruksfølelse!**

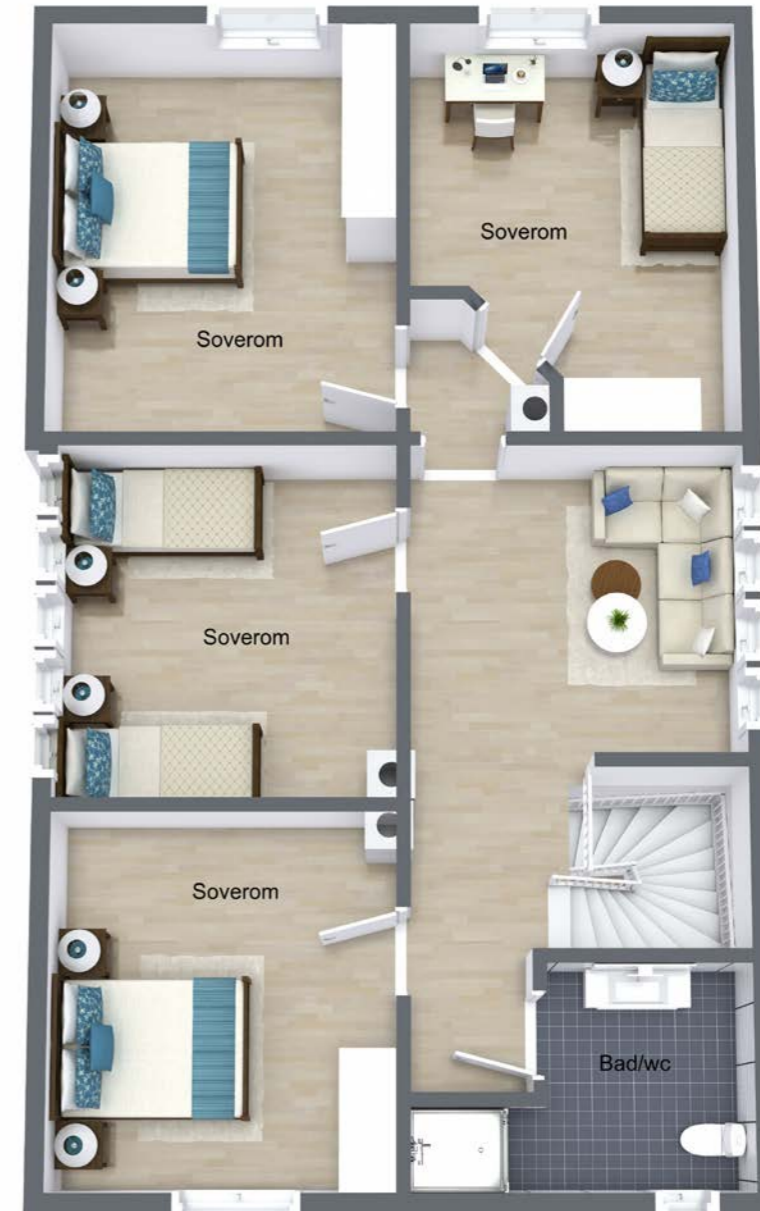
Falletveien 3  
2. etasje

Planskissen er en illustrasjon av boligens planløsning og kan avvike fra bolige  
Takstingeniør MNT Petter Larsen. larsen@takstpartner.no

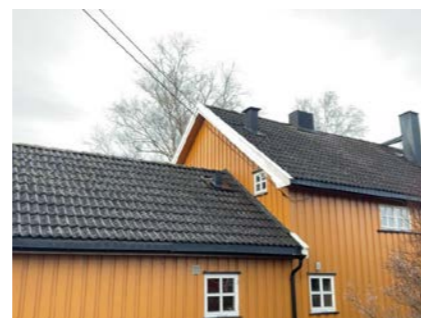
#### TG 3 Nedløp og beslag

Takrenner, nedløp og beslag av metall. Dels fra 1989 og dels fra 1997.

Det må monteres snøfangere over inngangspartiet for å tilfredsstille byggeårets krav.

Utvendig > Nedløp og beslag: Takrenner, nedløp og beslag av metall. Dels fra 1989 og dels fra 1997. Vurdering av avvik: Det mangler snøfangere på hele eller deler av taket, noe som var krav på byggemeldingstidspunktet. Mer enn halvparten av forventet brukstid er passert på renner/nedløp/ beslag. Det mangler snøfangere på hele taket. Iht. byggeårets krav skulle det vært snøfangere på del over inngangspartiet.

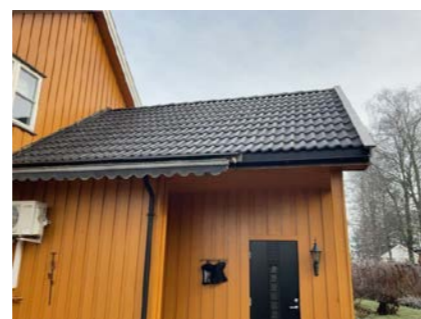
#### TG 2 Veggkonstruksjon

Veggene har bindingsverkskonstruksjon fra respektive byggeår. Fasade/kledning har stående treborkkledning.

- Råteskadet trekledning må skiftes ut.
- Lokal utbedring/utskiftning bør utføres.

Det bør lages glippe med dryppkant på kledningen mot vannbrett.

Utvendig > Veggkonstruksjon: Veggene har bindingsverkskonstruksjon fra respektive byggeår. Fasade/kledning har stående trebordkledning. Vurdering av avvik: Det er ingen eller liten lufting i nedre kant av kledning mot grunnmur. Det er påvist spredte råteskader i bordkledningen. Det er værslitt/ oppsprukket trevirke/trepaneler. Ingen eller liten lufting i bunn av kledningen var normal byggeskikk på byggetidspunktet. Det er stedvis noe råteskadet kledning. Spesielt utsatt over vinduer da kledningen ligger tett ned mot vannbrett, som da vil ha fukttoppsug og bli skadet over tid.

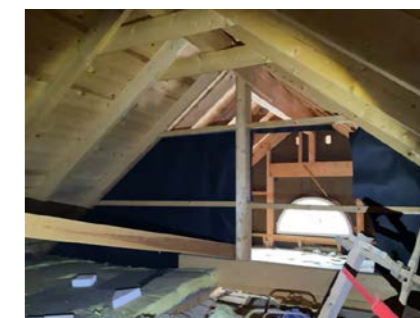
Loft over del mot syd.

Vurdering av avvik: Undertaket er misfarget. Undertaket er misfarget, har svertesopp/skader etter damptrykk fra boligen - spesielt på tilbygd del mot nord. Dette skyldes trolig manglende eller dårlig dampspærre mellom boligrom og loft som gir dampbelastning mot loftet og kondensering i undertaket. Det er ingen ventiler på rom i 2. etasje og dette må sees i sammenheng med avviket, da dette vil forsterke damptrykket mot loftet.

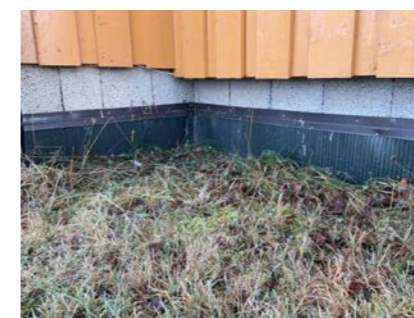
### TG 2 Terrengforhold

Tomten er dels flat og dels skrånende ned mot vest. Det er sandgrunn hovedsaklig rundt grunnmuren iht. eier og sandgrunn har normalt god drenerende funksjon.

- Det bør foretas terrengjusteringer.
