Falletveien 3, 1930 AURSKOG

**Sentral, velholdt eiendom  
m/enebolig og låve innerst i privat  
vei. Stor, solrik og usjenert tomt.  
Småbruksfølelse!**

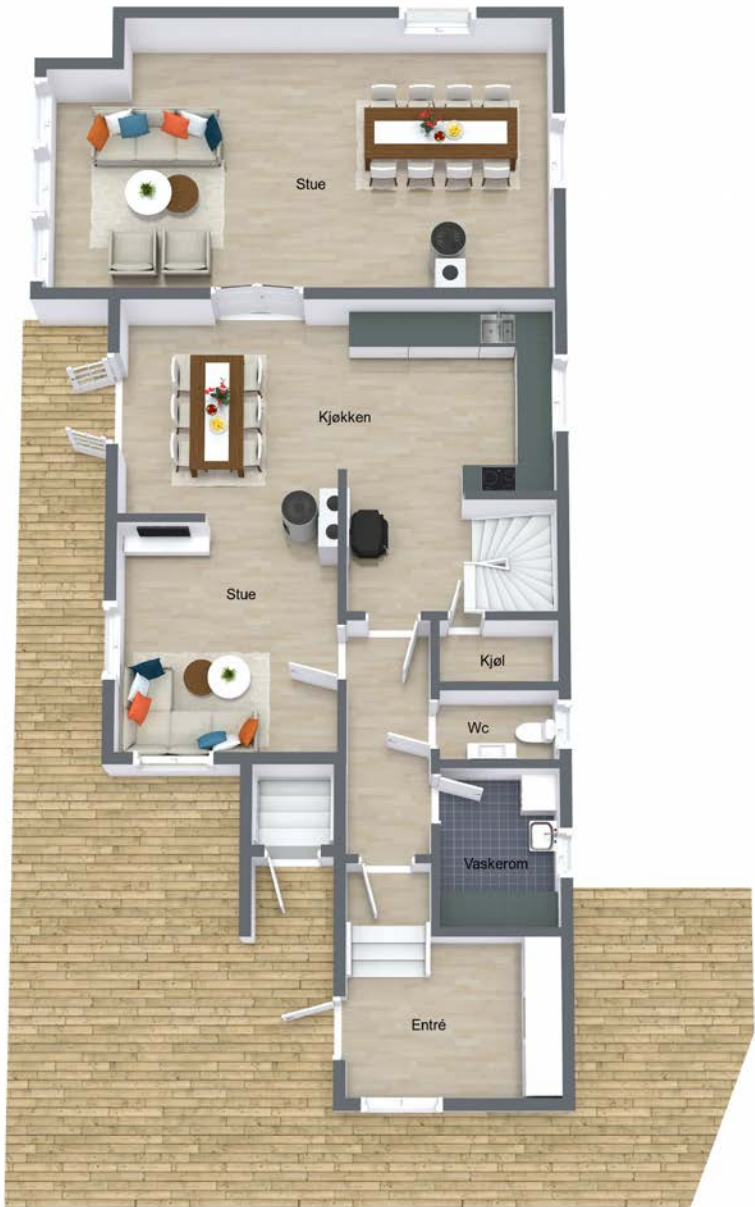
Falletveien 3  
1. etasje

Planskissen er en illustrasjon av boligens planløsning og kan avvike fra bolige  
Takstingeniør MNT Petter Larsen. larsen@takstpartner.no

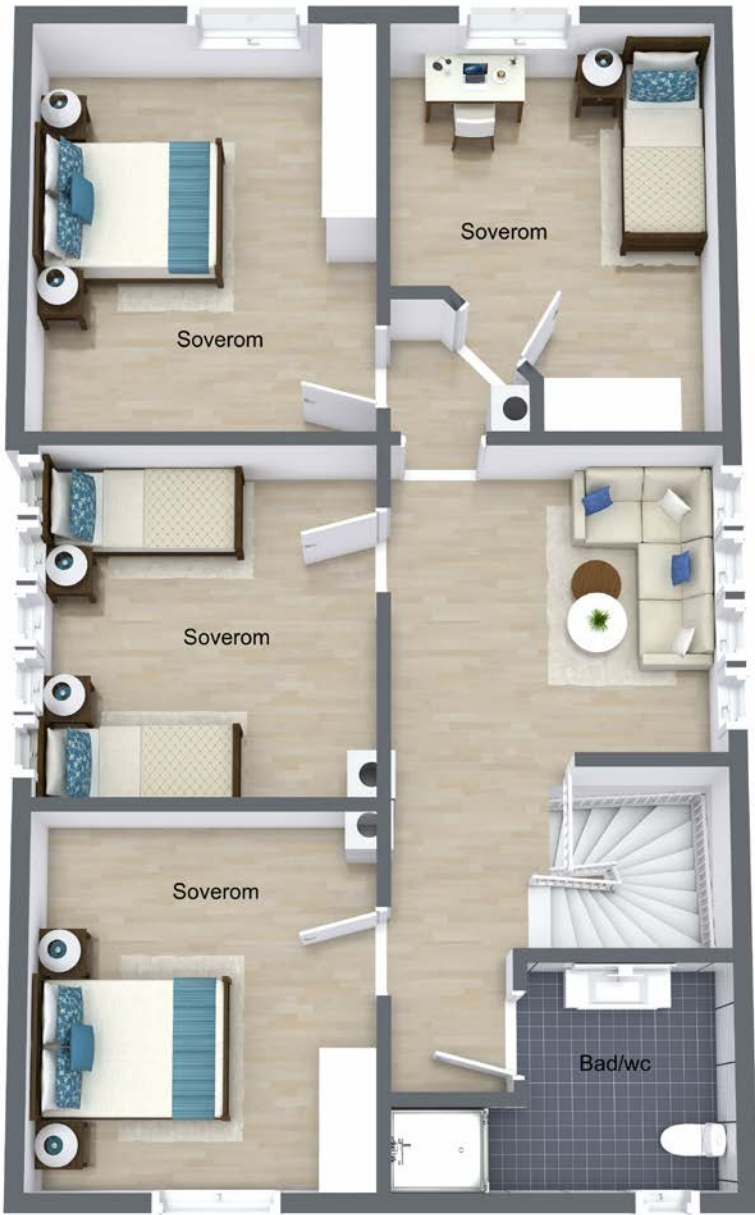
Falletveien 3  
2. etasje

Planskissen er en illustrasjon av boligens planløsning og kan avvike fra bolige  
Takstingeniør MNT Petter Larsen. larsen@takstpartner.no

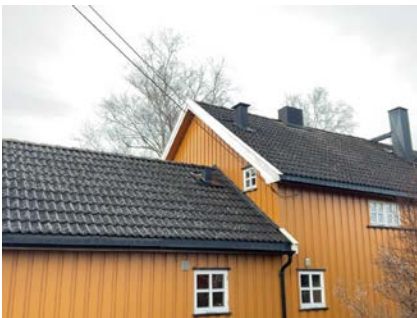
- Overvåk tilstanden jevnlig. For å få tilstandsgrad 0 eller 1 må tekkingen skiftes ut, men tidspunktet for når dette er nødvendig er vanskelig å si noe om.
- Lokal utbedring må utføres.

Taket bør vaskes.

Følgende punkter et i tilstandsrapporten merket med tilstandsgrad 2 – avvik som kan kreve tiltak:  
Utvendig > Taktekking: Punktet må sees i sammenheng med Takkonstruksjon/Loft. Taktekkingen er av betongtakstein. Opprinnelig del og del mot syd har taktekking fra 1989. Tilbygd del mot nord har taktekking fra 1997. Taket er besiktiget fra bakkenivå.  
Vurdering av avvik: Mer enn halvparten av forventet brukstid er passert på taktekkingen. Taktekkingen har mose og slitasje på grunn av elde.

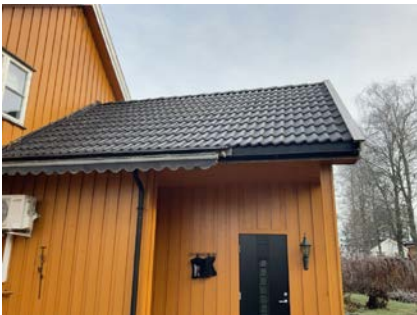
Det må monteres snøfangere over inngangspartiet for å tilfredsstille byggeårets krav.

Utvendig > Nedløp og beslag: Takrenner, nedløp og beslag av metall. Dels fra 1989 og dels fra 1997. Vurdering av avvik: Det mangler snøfangere på hele eller deler av taket, noe som var krav på byggemeldingstidspunktet. Mer enn halvparten av forventet brukstid er passert på renner/nedløp/ beslag. Det mangler snøfangere på hele taket. Iht. byggeårets krav skulle det vært snøfangere på del over inngangspartiet.

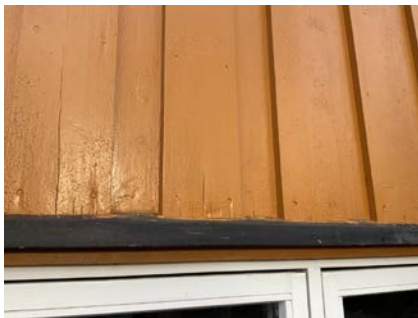
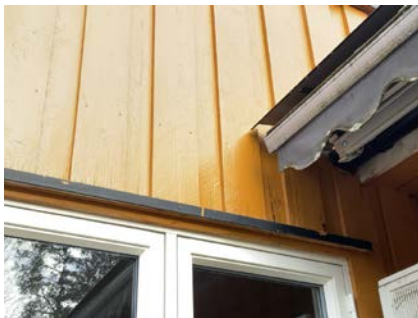
- Råteskadet trekledning må skiftes ut.
- Lokal utbedring/utskiftning bør utføres.

Det bør lages glipe med dryppkant på kledningen mot vannbrett.

Utvendig > Veggkonstruksjon: Veggene har bindingsverkskonstruksjon fra respektive byggeår. Fasade/kledning har stående trebordkledning. Vurdering av avvik: Det er ingen eller liten lufting i nedre kant av kledning mot grunnmur. Det er påvist spredte råteskader i bordkledningen. Det er værslitt/ oppsprukket trevirke/trepaneler. Ingen eller liten lufting i bunn av kledningen var normal byggeskikk på byggetidspunktet. Det er stedvis noe råteskadet kledning. Spesielt utsatt over vinduer da kledningen ligger tett ned mot vannbrett, som da vil ha fuktoppsug og bli skadet over tid.

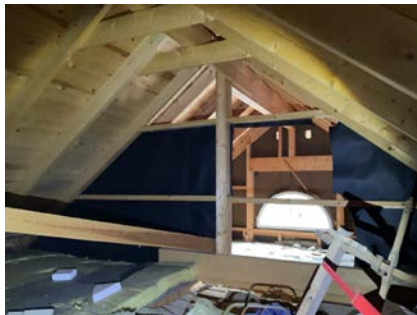
Loft over del mot syd.

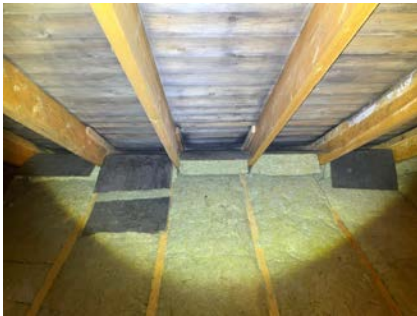
Loft over tilbygd del mot nord.

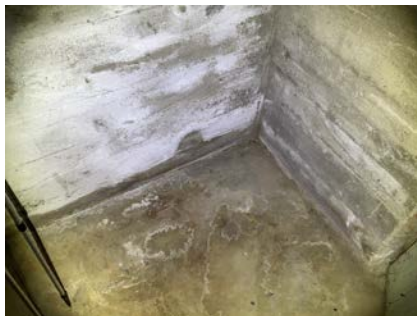
- Det påviste fuktnivå gir grunn til å overvåke konstruksjonen jevnlig for å se utvikling over tid, og eventuelt foreta tiltak for å unngå fuktskader.

Innvendig > Rom Under Terreng: Punktet må sees i sammenheng med ‘Drenering’. Kjellerrom er uinnredet. Gulvet er dels av betong og dels av jord/sand. Veggene har betong/mur. Hulltaking er ikke foretatt. Rommet har en konstruksjon som gjør hulltaking unødvendig.  
Vurdering av avvik: Det er påvist indikasjoner på noe fuktgjennomtrenging i kjellergulv. Det er påvist indikasjoner på noe fuktgjennomtrenging inn i kjellermur. Med overflatesøk med fuktindikator Protimeter MMS ble det påvist forhøyede fuktverdier nederst på grunnmur og i betonggulv i kjelleretasje. Grunnmur og betonggulv mot grunn på bygninger fra denne byggetiden er normalt ikke fuktsikret og kapilærsug av fukt kan forekomme. Eier opplyste av ved snøsmelting og nedbør forrige vinter forekom det vanninnslag i kjeller.

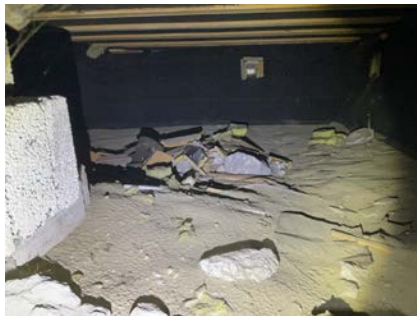
Det bør etableres fuktsperre og isolasjon mot grunn med Glava vintermatter eller lignende.

Innvendig > Krypkjeller: Tilbygd del mot nord har krypkjeller under trebjelkelag og stubbegulv. Vurdering av avvik: Det er manglende fuktsperre på bakken.  
Innvendig > Innvendige dører: Malte heltredører. 1 dør er 2-fløyet innebygd skyedør med glassfelt. Vurdering av avvik: Det er påvist avvik som tilsier at det bør foretas tiltak på enkelte dører. Enkelte dører subber i terskel/karm.  
Innvendig > Andre innvendige forhold: Eier opplyser at det forekommer mus i boligen. Vurdering av avvik: Det er avvik: Eier opplyser at det har blitt gjort tiltak av firmaet Anticimex med musetetting, men at det allikevel kan forekomme mus i boligen.

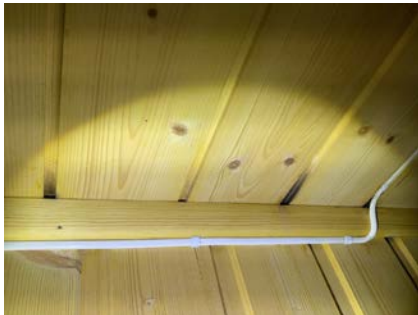
- Det må lages luftespalter mellom kjølerommet og tilstøtende konstruksjoner.
- Lokal utbedring må utføres.

Spesialrom > 1. etasje > Kjølerom > Overflater og konstruksjon: Kjølerom.  
Vurdering av avvik: Det er registrert svertesopp på overflater. Det mangler luftespalte mot tilstøtende konstruksjoner, ikke bygd som rom i rom. Kjølerommet er ikke bygd iht. anbefalt løsning med lufting rundt og da vil skader som svertesopp oppstå.
