Lillebakken 3, 4838 ARENDAL

**Klassisk murvilla med frittliggende  
enkelgarasje. Sentrumsnært med  
nydelig utsikt ut Galtesund.**

# Plantegning

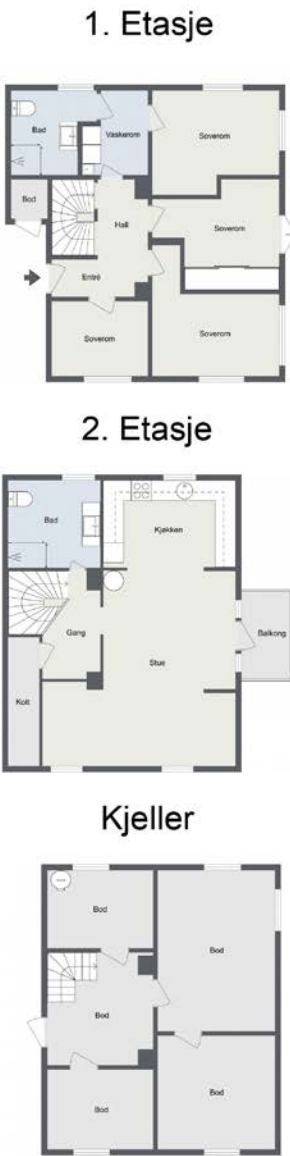
Alle plan

1.Etasje: Entre/gang, 3 soverom, gang/kontor (alt. soverom), vaskerom, bad/wc.  
Utvendig bod.  
2.Etasje: Gang, bad/wc, stue/kjøkken i åpen løsning.  
Kjeller: Kjelleretasjen har lav takhøyde (1,85-1,90), og de 2 innredede rom er ikke godkjent for varig opphold, men benyttes daglig av nåværende eier.  
Frittliggende enkelgarasje og en hagebod.
