Furuskogvegen 3, 7713 STEINKJER

**Sentrumsnær enebolig på hele
404kvm med en særdeles attraktiv
beliggenhet**

Nøkkelinformasjon

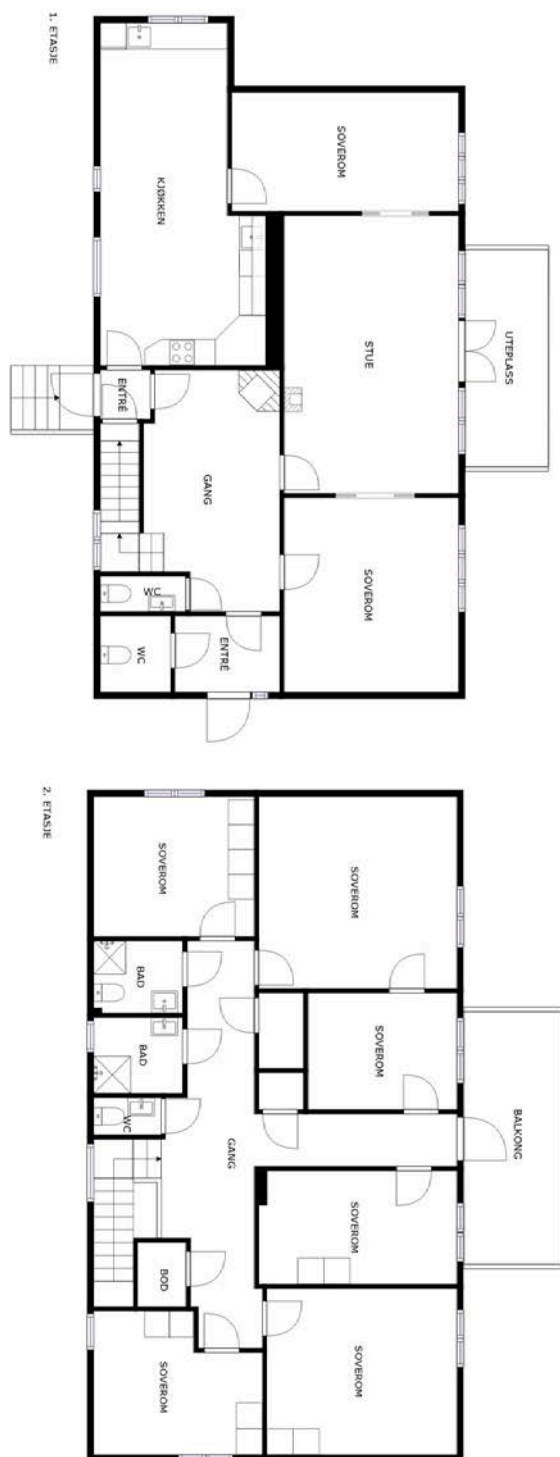
Plantegning

Plantegningen er ikke i målestokk og noe avvik kan forekomme.
Megler/selger tar ikke ansvar for evt. feil.
