**Idyllisk beliggende enebolig med strandlinje, nyoppført naust, trekai og båt plass**

# Idyllisk beliggende enebolig med strandlinje, nyoppført naust, trekai og båtplass

## ENEBOLIG BENYTTES SOM FRITIDSBOLIG

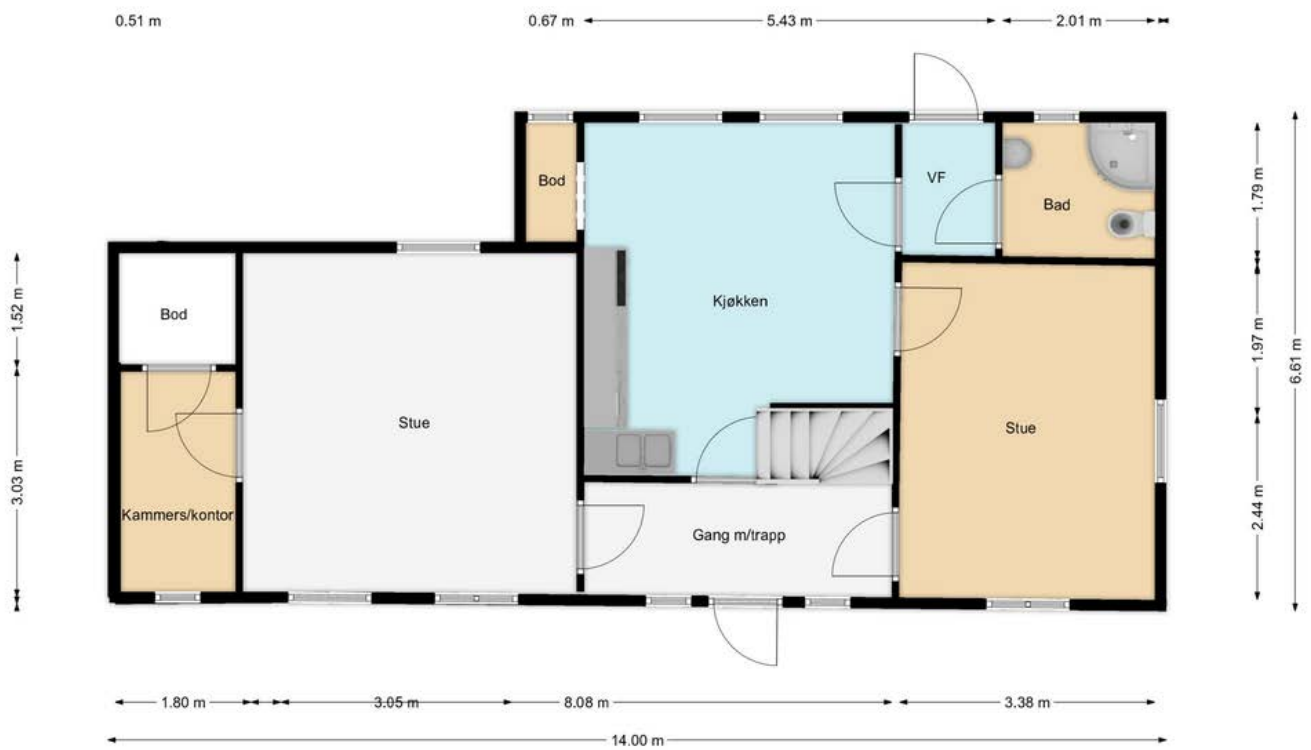
Plantegningen er ikke i målestokk og noe avvik kan forekomme. Megler/selger tar ikke ansvar for evt. feil.

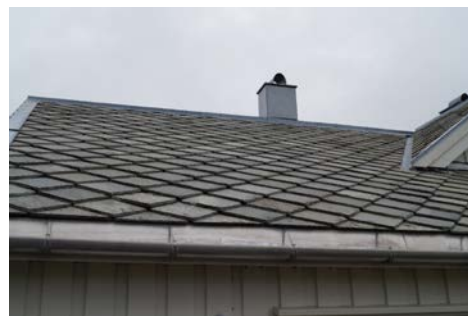
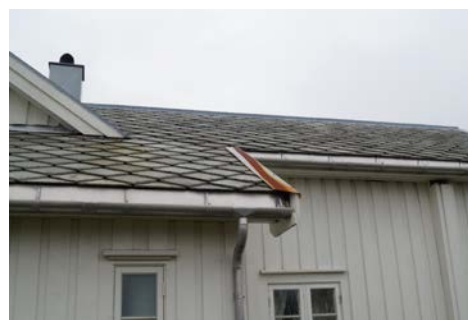
Noe overflaterust på gavlbleslag

### TG 2 Nedløp og beslag

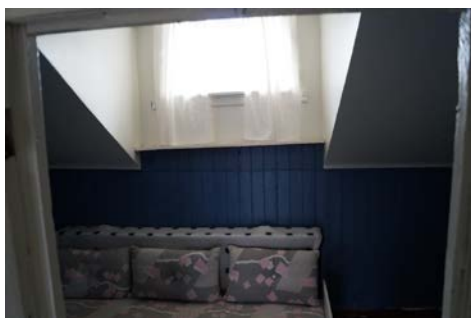
Takkonstruksjon som krever oppgradering dersom man ønsker dagens krav til isolering og tetthet.

Loft/takkonstruksjon/innvendig tak

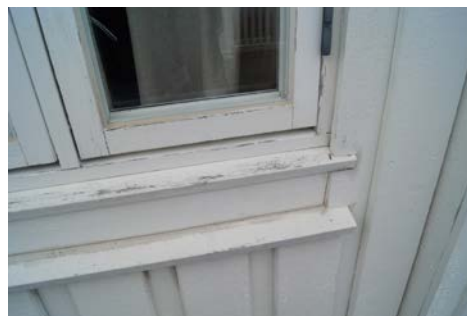
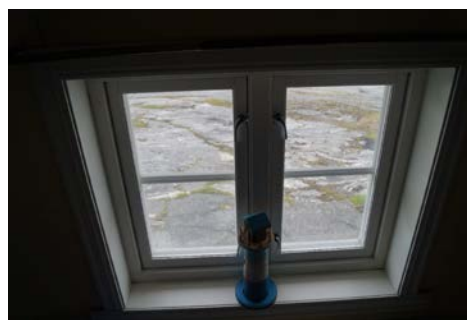
## TG 1 Vinduer

Bygningen har malte trevinduer med 2-lags glass.  
Vinduer er skiftet

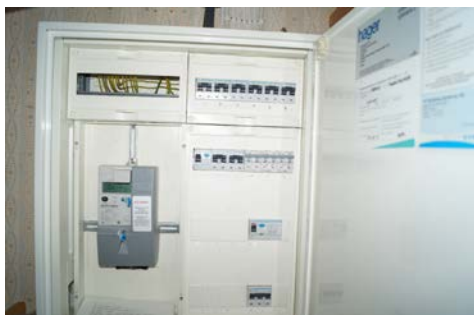
Sikringsskap på loft

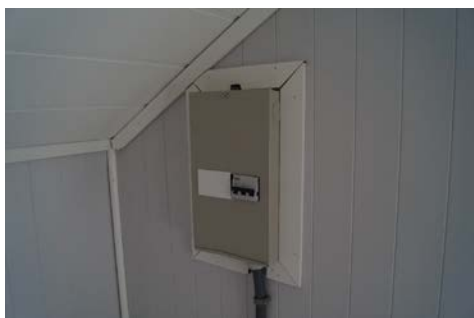
Hovedinntak

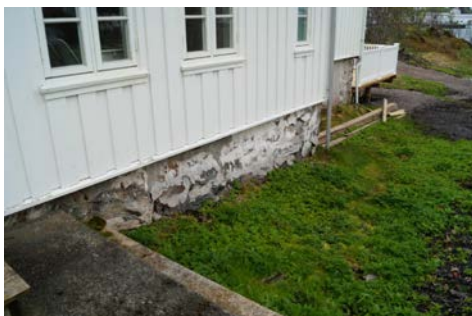
## TG 2 Grunnmur og fundamenter

Bygningen har grunnmur i natursteinsmur/betong.

Grunnmur har sprekkeformasjoner og noen løse stein av normal karakter iht. alder.
