Mellomveien 5, 7398 RENNEBU

**ULSBERG - Meget innholdsrik
enebolig fra 2011 og dobbel
garasje med loft fra 2015
Panoramautsikt og lang solgang**

Salgsobjekt: Enebolig
Eierform: Eiet
Byggeår: 2011
BRA-i/BRA Total 205/251 m²
Tomtstr.: 1122.6 m²
Soverom: 5
Antall rom: 7
Gnr./bnr. Gnr. 224, bnr. 31
Gnr. 224, bnr. 35
Oppdragsnr.: 1703260030

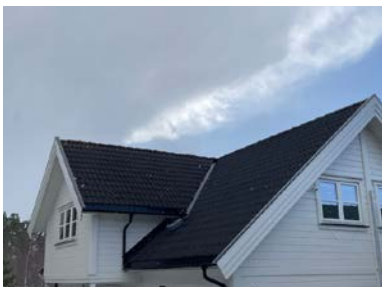
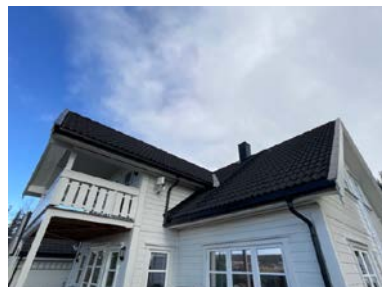
Taktekkingen er av betongtakstein og er besiktiget fra bakkenivå. - Siden taket (takkonstruksjon, taktekking, undertak og skorstein) kun er observert fra bakkenivå, er vurderingen begrenset av dette. Det er ikke sikkerhetsmessig forsvarlig å bevege seg ut på taket uten tilstrekkelig sikkerhetsutstyr. Det kan være skjulte skader som ikke er synlige under befaringen fra bakkenivå. Erfaringsmessig må det etter enkelte vintre kunne påregnes utbedring av knekte takstein i forbindelse med snøpåvirkning i gradrenner.

Taktekkingen er av betongtakstein og er besiktiget fra bakkenivå. - Siden taket (takkonstruksjon, takteking, undertak og skorstein) kun er observert fra bakkenivå, er vurderingen begrenset av dette. Det er ikke sikkerhetsmessig forsvarlig å bevege seg ut på taket uten tilstrekkelig sikkerhetsutstyr. Det kan være skjulte skader som ikke er synlige under befaringen fra bakkenivå. Erfaringsmessig må det etter enkelte vintre kunne påregnes utbedring av knekte takstein i forbindelse med snøpåvirkning i gradrenner.

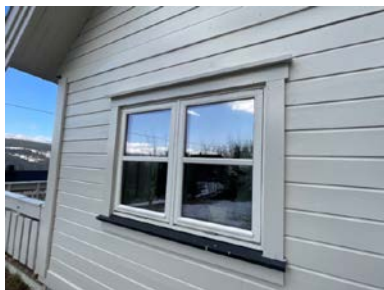
Bygningen har malte trevinduer med 3-lags glass. Vinduene fremstår med normal slitasje og funksjon.

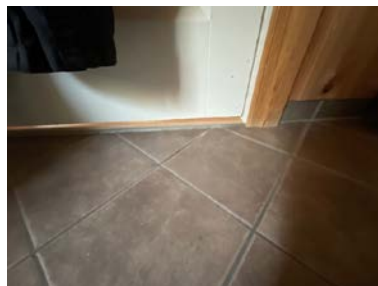
1.ETASJE > BAD 1.ETASJE

TG 2 Sluk, membran og tettesjikt

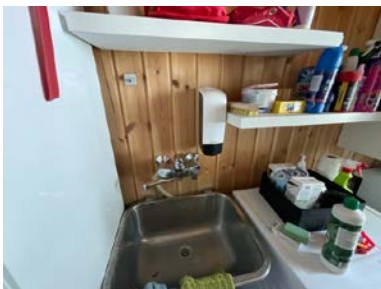
1. ETASJE > VASKEROM

TG 2 Overflater Gulv

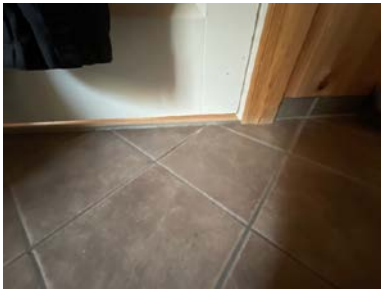
1. ETASJE > VASKEROM

TG 2 Sluk, membran og tettesjikt

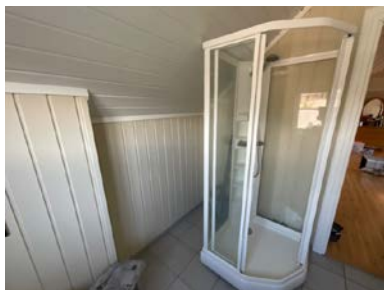
2.ETASJE > BAD 2.ETASJE

TG 2 Overflater Gulv

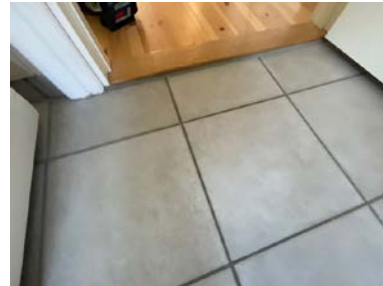
2.ETASJE > BAD 2.ETASJE

Sluk, membran og tettesjikt

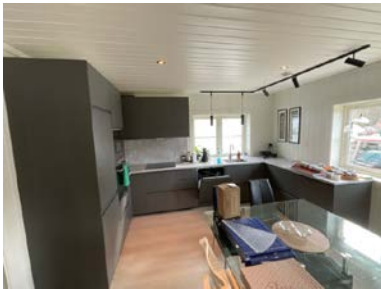
Liten skade i skroget under stekeovnen.

Kjøkkenet har innredning med glatte fronter. Benkeplaten er av laminat. Det er integrert kjøleskap, oppvaskmaskin, platetopp, micro, stekeovn og komfyrvakt. Kjøkkeninnredningen fremstår i god stand. Det anbefales å etablere silikonfugeovergangen bnkeplate/vegg de dette mangler. Ellers er de en liten skade i skrog et unde stekeovnen.

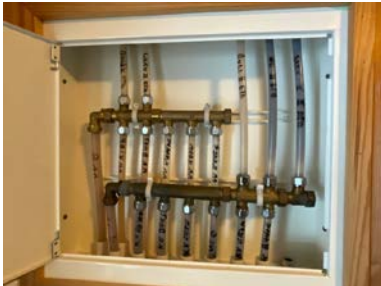
Innvendige vannledninger er av plast (rør-i-rør). Det er foretatt besiktigelse i rørskap som er etablert i vaskerommet. Det er kobberør i forbindelse med varmtvannstanken. Hovedinntak for vann med stoppekran er plassert i vaskerommet. Vannledninger fremsto med normal funksjon på befaringdagen.

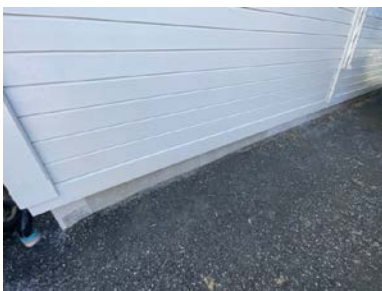
Boligen er oppført over støpt plate på mark og med isolerte grunnmurselementer. Det ble ikke registrert synlige skader eller høydeforskjeller i forbindelse med støpt plate på mark.
