Tilstandsrapport

Boligbygg med flere boenheter
-

Fernanda Nissens gate 4 A, 0484 OSLO
-

# gnr. 77, bnr. 410, snr. 83

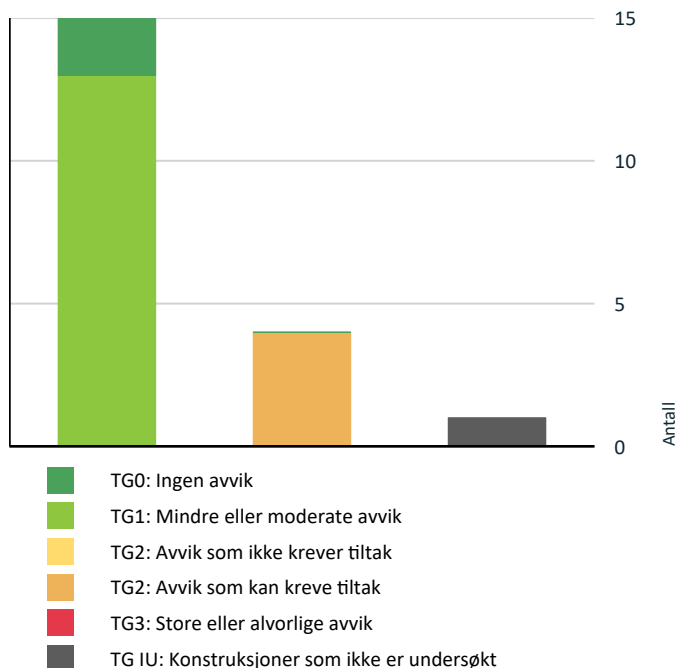
Fordeling av tilstandsgrader

Sammendrag av boligens tilstand
