**Salgsobjekt:** Enebolig  
**Eierform:** Eiet  
**Byggeår:** 1955  
**BRA-i/BRA Total** 166/196 kvm  
**Tomtstr.:** 810.7 m<sup>2</sup>  
**Soverom:** 2  
**Antall rom:** 6  
**Gnr./bnr.** Gnr. 70, bnr. 236  
**Oppdragsnr.:** 1101250138

# Lækker oppusset eiendom kun 10m fra vannkanten! Brygge og bademulighet like på nedsiden.

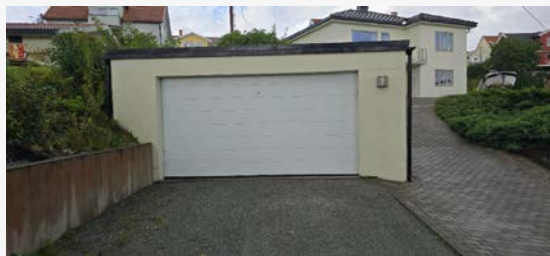
### Garasje

Garasjen ligger delvis under terreng. Det er synlige saltutslag og fuktmerker.  
En større sprekk rundt hele langs øverste murskift. Denne bør det gjøres nærmere undersøkelser rundt horisontal sprekk.  
Synlig vann på gulv på befaringsdagen port har trolig stått åpen når det regnet.  
Det lå vann på taket på befaringen.  
Noe oppgraderinger må bregnes.
