# Tilstandsrapport

Rekkehus

Åsenhagen 44 C, 2020 SKEDSMOKORSET

Oppdragsnr.: 13907-3212

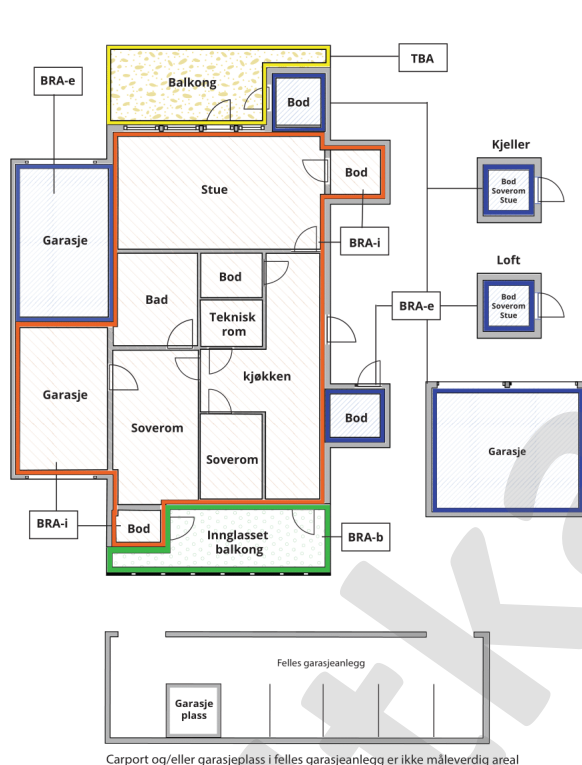
$$\text{BRA} = \text{BRA-i} + \text{BRA-e} + \text{BRA-b}$$

Bruksarealet for bygningen er bruttoarealet minus arealet som optas av yttervegger.
