Svalevegen 5, 4260 TORVASTAD

**Flott og innholdsrik familiebolig  
- Pent opparbeidet og solrikt  
uteområde - Garasje -  
Barnevennlig boligområde**

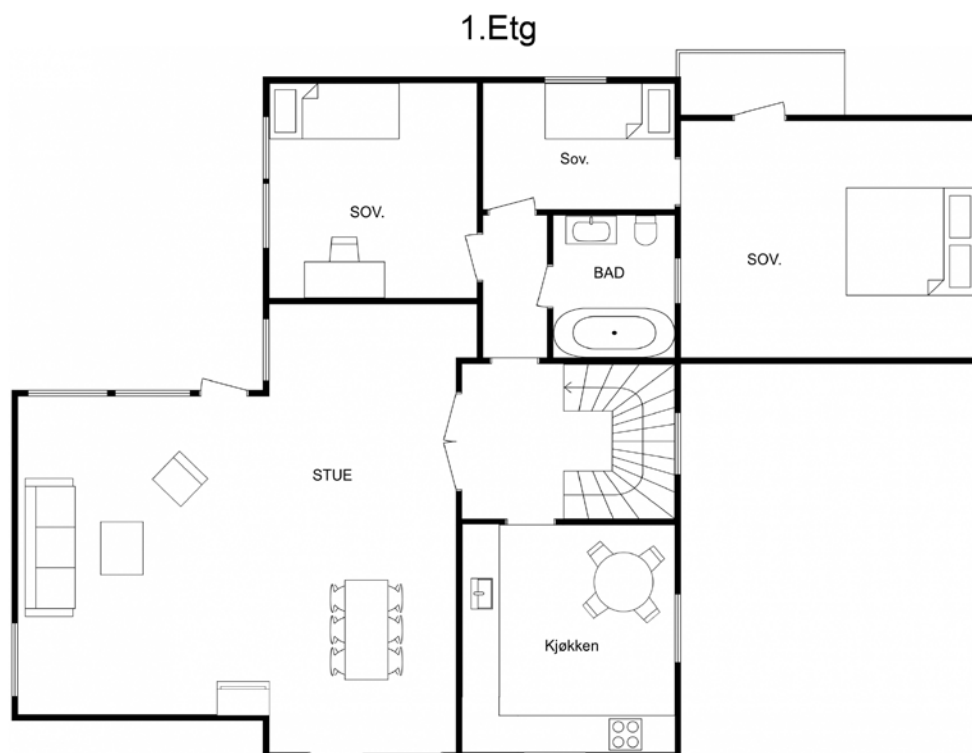
# Plantegning

## Svalevegen 5

TEGNINGEN ER MENT SOM ILLUSTRASJON AV PLANLØSNING.  
AVVIK KAN FOREKOMME.

Plantegningen er ikke i målestokk og noe avvik kan forekomme.  
Megler/selger tar ikke ansvar for evt. feil.

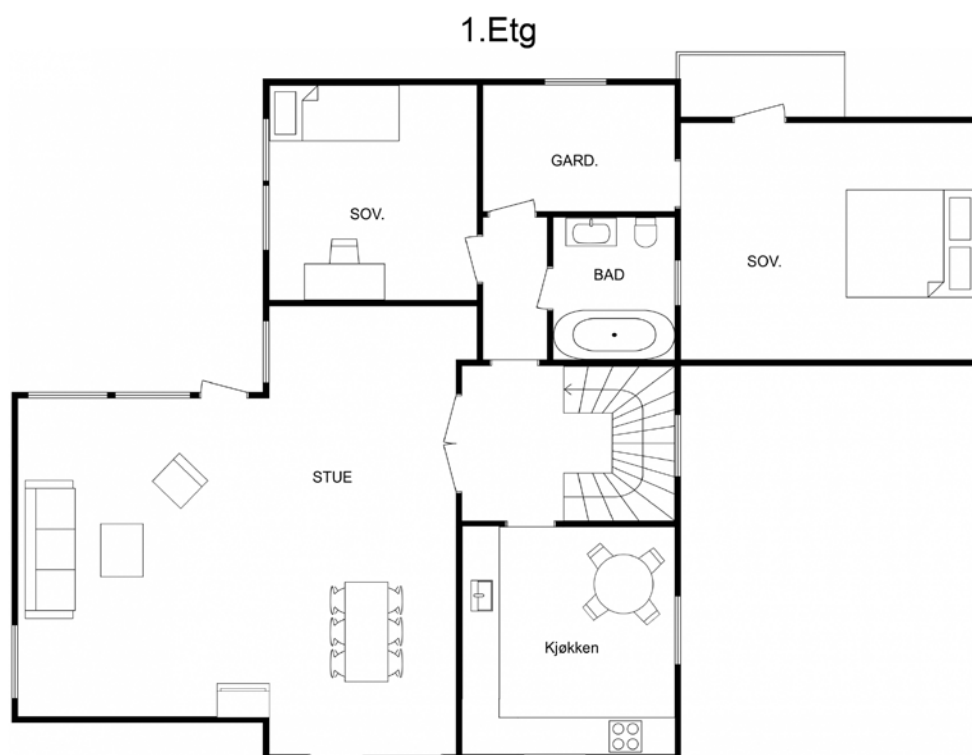
# Plantegning

## Svalevegen 5

TEGNINGEN ER MENT SOM ILLUSTRASJON AV PLANLØSNING.  
AVVIK KAN FOREKOMME.

Plantegningen er ikke i målestokk og noe avvik kan forekomme.  
Megler/selger tar ikke ansvar for evt. feil.

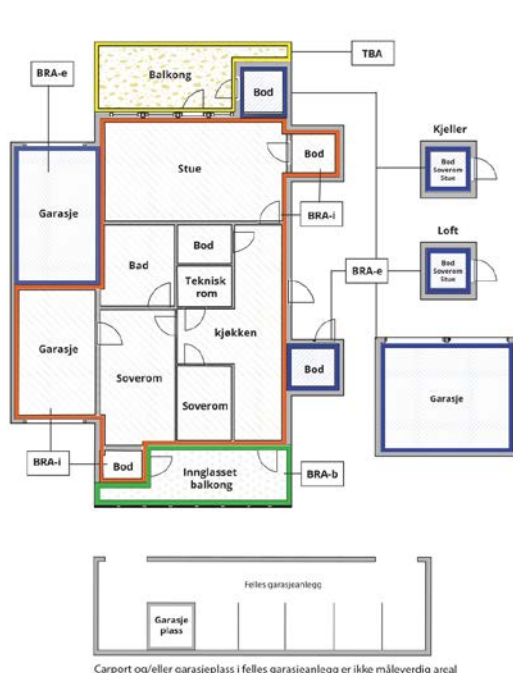
Bruksarealet for bygningen er bruttoarealet minus arealet som opptas av yttervegger.

Carport og/eller garasjeplass i felles garasjeanlegg er ikke måleverdig areal

$$BRA = BRA-i + BRA-e + BRA-b$$
