Atriumveien 6D, 1406 SKI

**Meget attraktivt atriumhus med stort potensial, flott hage/uteplass og super beliggenhet i området. Utvidelsesmulighet.**

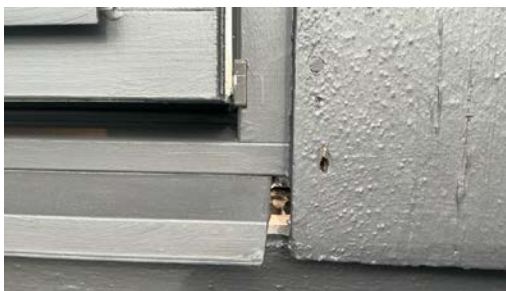
Vinduselementene fungerer tilfredsstillende, men det er påvist manglende tetting rundt vindu mot atrium. Vinduene har aldersrelatert slitasje, og eldre glass slipper ut mer varme enn nyere elementer. Det er ikke registrert punktering eller vesentlige mekaniske skader.

Isolerglassvinduer har en forventet levetid på 20–40 år avhengig av type og vedlikehold (Byggforsk 700.320). Vinduer fra 1978–2004 har passert eller nærmer seg teknisk levetid, mens nyere vinduer (2020–2021) vurderes å ha full gjenværende levetid.

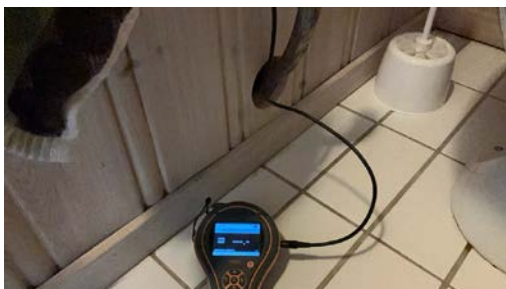
Hulltaking er foretatt uten å påvise unormale forhold. Hulltaking er foretatt ved/i Fra toalettrom.
