Atriumveien 6D, 1406 SKI

Meget attraktivt atriumhus med stort potensial, flott hage/uteplass og super beliggenhet i området. Utvidelsesmulighet.

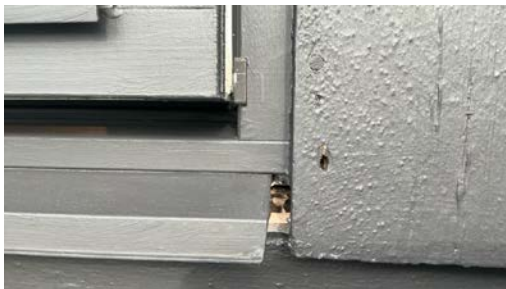
TG 2 Dører

Boligen har ytterdør av eldre dato.

Døren fremstår med normal slitasje i henhold til alder. Eldre ytterdører har redusert isolasjonsverdi og tetthet sammenlignet med dagens standard. Ingen vesentlige skader ble registrert ved befarings.
