Hvittensand 5, 1860 TRØGSTAD

**Sjarmerende fritidseiendom med
båtplass | Strandnær beliggenhet |
Godkjent vann og avløp | Gode
solforhold**

Tilstandsrapport

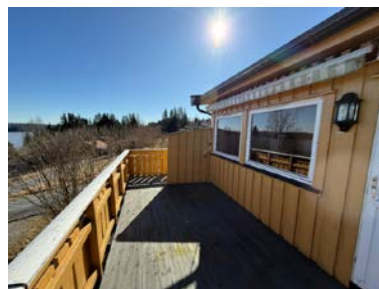
Det anbefales å heve eller bygge om rekkverket slik at det tilfredsstiller gjeldende høydekrav etter dagens forskrifter. Tiltaket vil bedre personsikkerheten og redusere risiko for ulykker.

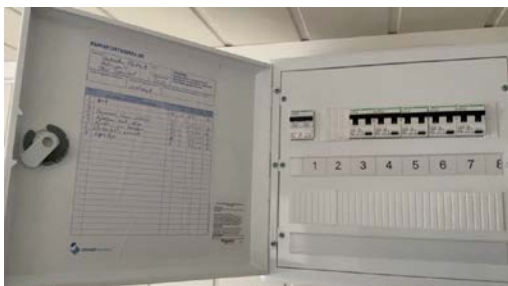
Det anbefales å innhente faglig vurdering og eventuelt utføre en fullstendig el-kontroll gjennom en registrert elektrovirksomhet for å avdekke eventuelle skjulte feil.

Denne vurderingen gir ikke grunnlag for å konkludere om anlegget er forskriftsmessig. For full sikkerhetsvurdering må registrert elektrovirksomhet kontaktes.

Selger opplyser at det ikke er kjent feil eller skader på det elektriske anlegget. Det er imidlertid utført faglært arbeid på anlegget i ca. 2014 av Gabrielsen Elektro, hvor tidligere eier opplyste i 2021 at det ble etablert nytt hovedinntak og nytt sikringssskap med automatsikringer.
