Brennavegen 3B, 2040 KLØFTA

**Familievennlig enebolig over to plan i veletablert og barnevennlig område | Dobbeltgarasje | Solrike uteområder**

Enebolig  
Brennavegen 3 B  
2040 Kløfta

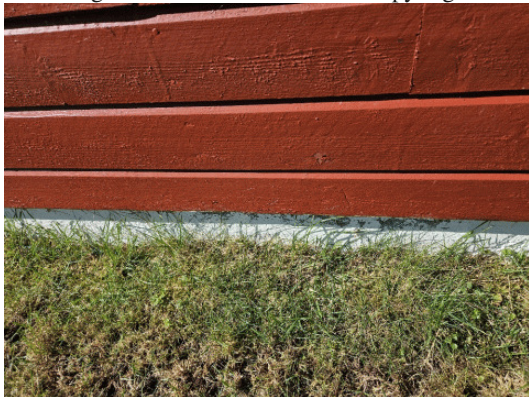
Utskifting/vedlikehold: Normal tid før utskifting av drensssystem med drensledninger er 20 - 60 år.

Utskifting/vedlikehold: Normal til før spyling av drensssystem med drensledninger er 2- 5 år.

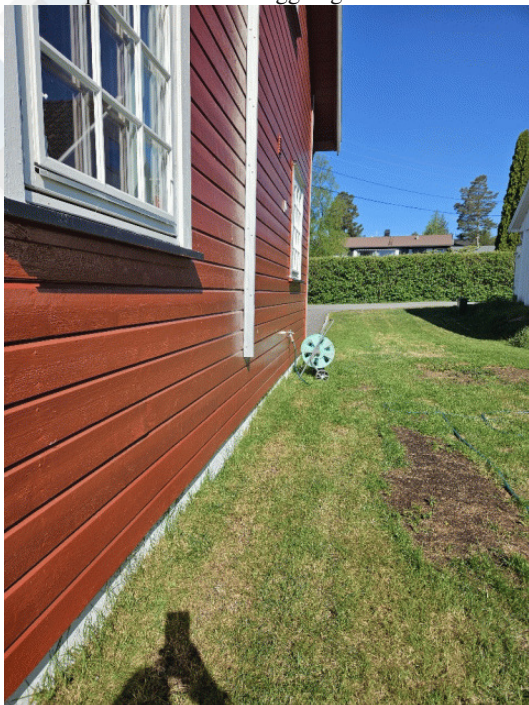
Det er viktig at terrenget har hellingsgrad ut fra grunnmuren. Overflatevann skal hurtigst mulig vekk for å unngå unødige fuktbelastninger på utvendig fuktsikring og drenering.

**Merknader:** Overflatevann skal ikke renne mot vegg/grunnmur. Fallet ut fra bygningen skal være minimum 1:50 i en avstand på minst 3 m fra veggen/grunnmur.

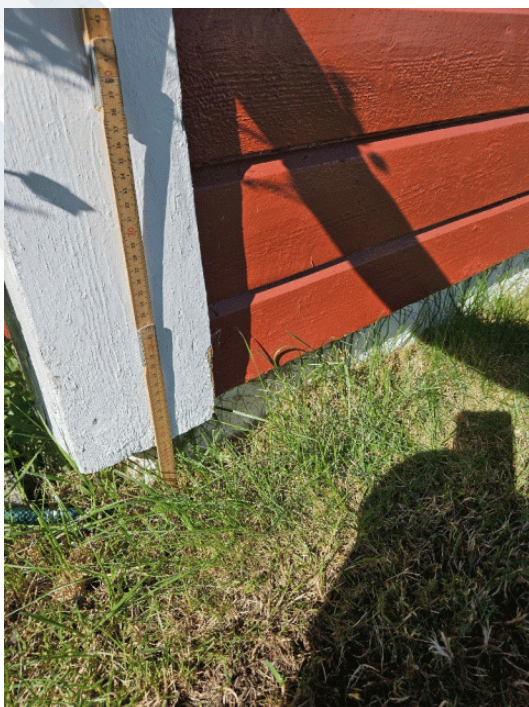
Utskifting/vedlikehold: Normal tid før maling av utvendig trekledning er 6 - 12 år.

Utskifting/vedlikehold: Normal tid før utskifting av ødelagte deler bindingsverk av tre er 40 - 60 år

Ytterkledning er montert for nærme grunn og står disponibel for fuktinntrenging.

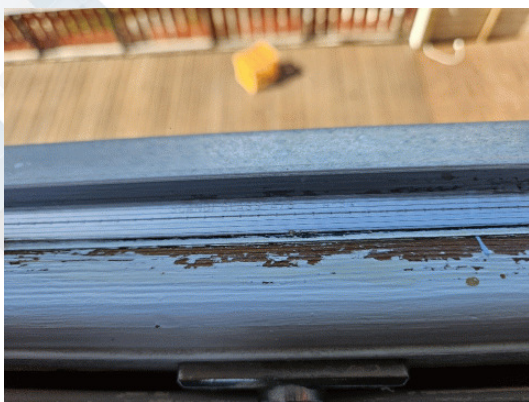
Utskifting/vedlikehold: Normal tid før utskifting av tredør er 20 - 40 år.

Utskifting/vedlikehold: Normal tid før kontroll og justering av tredører er 2 - 8 år.

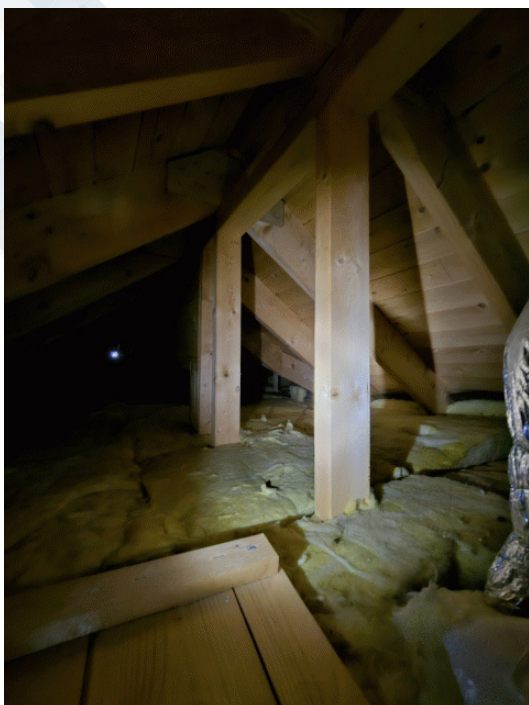
Fra tak/himlingsluke fremstår krypeloftet i normalt grei stand. TG1

**Merknader:** Utskifting/vedlikehold: Normal tid før utskifting av ødelagte deler av bjelkelag av heltre eller I-bjelker er 40 - 60 år.

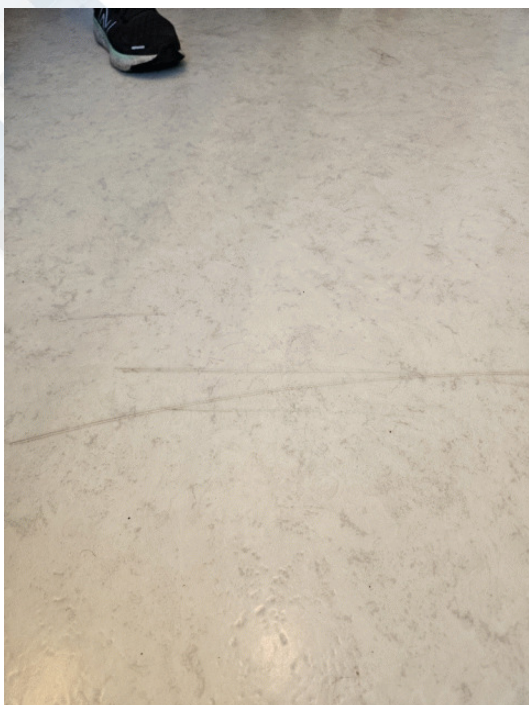
Gulvbelegget fremstår i grei stand, men det er slitemerker på overflaten og belegget har passert mer enn sin forventet levetid. TG2

**Merknader:** Utskifting/vedlikehold: Normal tid før utskifting av vinyl er 15 - 35 år.

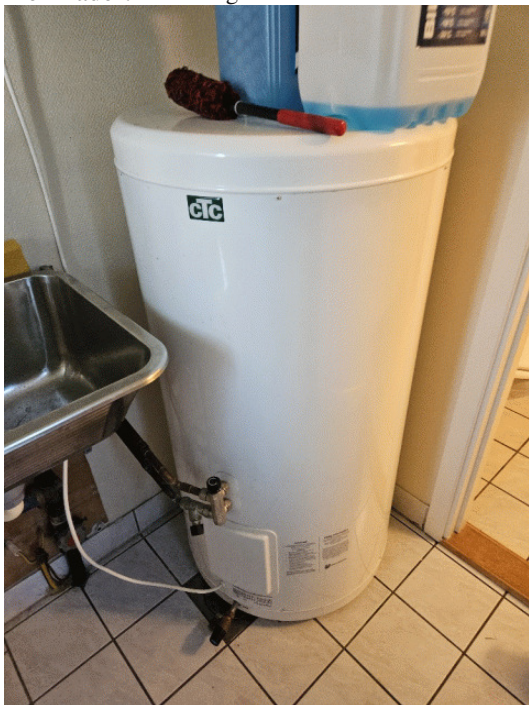
**TG 2** 10.2 Varmtvannsbereder

Varmtvannsbereder er fra 1995

Det er ikke påvist avdrypp og fuktskjolder ved bereder.

Bereederen er lekkasjesikret.

Varmtvannsbereder er kun visuelt inspisert, hjemmelshaver melder ingen avvik.

Men varmtvannsbereder har passert mer enn sin forventet levetid på 20 år. TG2

**Merknader:** Utskifting/vedlikehold: Antatt normal levetid for varmtvannsbereder 20 år.

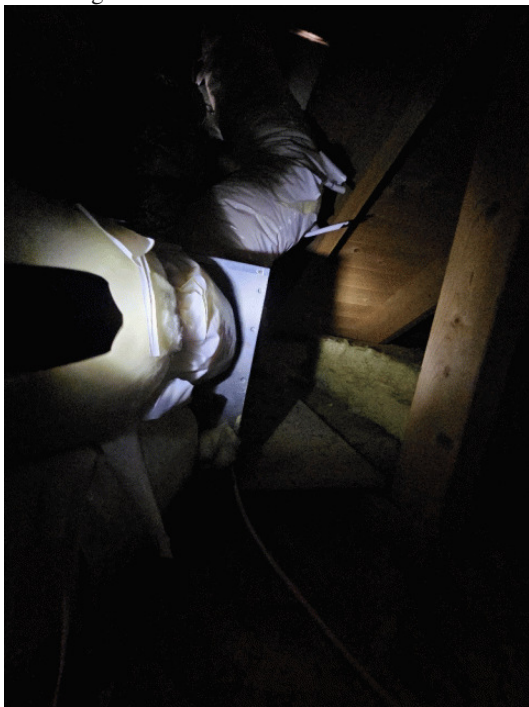
Utskifting/vedlikehold: Avtrekksvifter anbefales skiftet ut etter 15 år.

Utskifting/vedlikehold: Antatt normal forventet levetid før utskifting av mekanisk anlegg er 15 -20 år
