Aagaards plass 4, 3211 SANDEFJORD

**Lys og fin 3-roms selveier i hjertet av sentrum. Balkong. Heis. Praktisk og gjennomgående planløsning. Garasjemulighet.**

# Tilstandsrapport

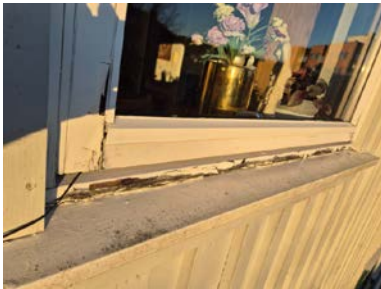
Utvendig værslitt vindu.

Vinduet har behov for utvendig vedlikehold.

Dersom tiltak ikke gjennomføres, kan det oppstå ytterligere forringelse av treverket, noe som kan medføre behov for mer omfattende reparasjoner på sikt.

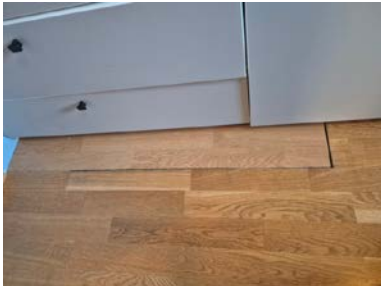
Lapping av gulv.

Parketten på soverommet er lappet med nye planker som avviker noe i farge og skjøtene fremstår ufagmessig tilpasset.
