Meierivegen 29, 4360 VARHAUG

**Hyggelig del av tomannsbolig med  
godt innhold, stor terrasse og  
sentral beliggenhet.  
3 soverom og 2 stuer. Garasje.**

# Del av tomannsbolig som ligger sentralt plassert på Varhaug

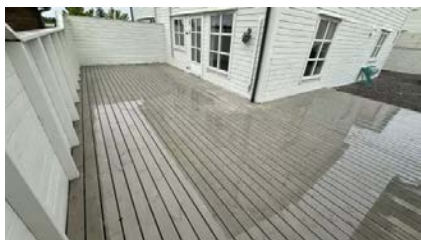
## 6.3 Balkong, terrasse, platting

| Type | Terrasse |
|---|---|
| <p>Terrasse tilsynelatende oppgradert i antatt senere tid, stedvis tørkesprekker.</p> <p>Påregnelig med noe nedbrytning i treverk/konstruksjoner (søyler, bjelker og reisverk) som står i og nære terrenget.</p> <p>Noe retningsavvik i overflater.</p> <p>Terrassegulv er montert utenpå kledning. Dette medfører større fuktbelastning på treverket og vanskelig tilkomst for maling/ behandling.</p> | |

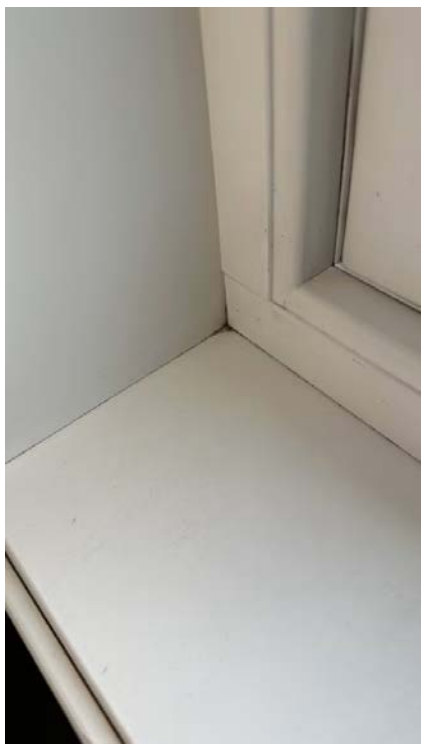
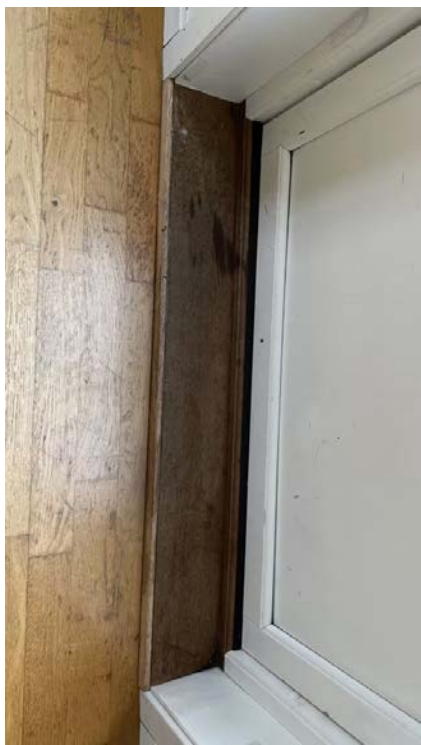
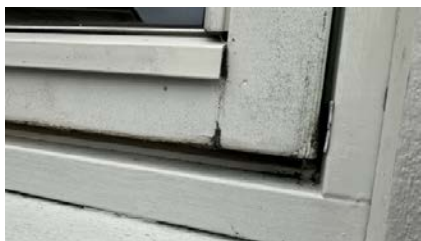
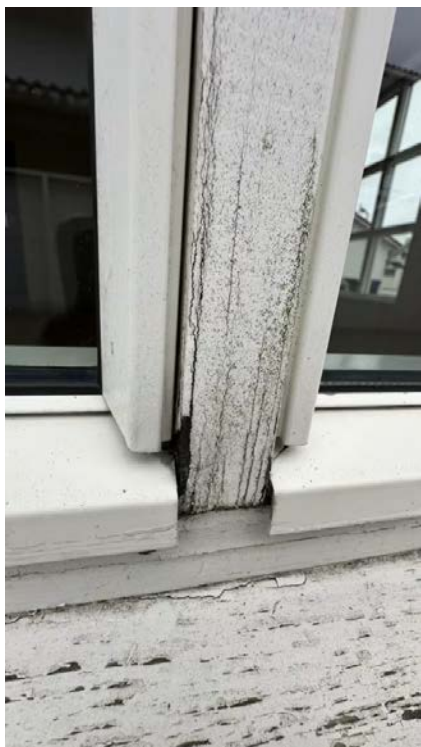
## 6.4 Vinduer og dører

| Beskrivelse | |
|---|---|
| Vinduer og dører med 2-lags glass. | |
| Er det påvist avvik ved utvendig tetting som beslag, vannbord, og omramming? | Ja |

Vinduer og dører fra byggeåret, stedvis krakelering og avskalling i overflater som er mye utsatt for sol og fuktighet. stedvis noe slitasje i pakninger og beslag.

- Svelling/fuktskade terrassedør, ingen innvendig følgeskade utover svelling i foring. Påregnelig med utskifting for å hindre lekkasje. Tg:3.
- Registrerte svellinger i dør og vindusforing i bolig generelt, ingen utslag av fukt. Usikker om dette skyldes utett bygning, og eller kondensering som følge av mangelfull ventilering. Anbefaler nærmer kontroll.
- Enkelte vinduer tar i karm/beslag og behøver mindre justering.
- Gjennomslag av kvist i vinduskarm på kjøkken.

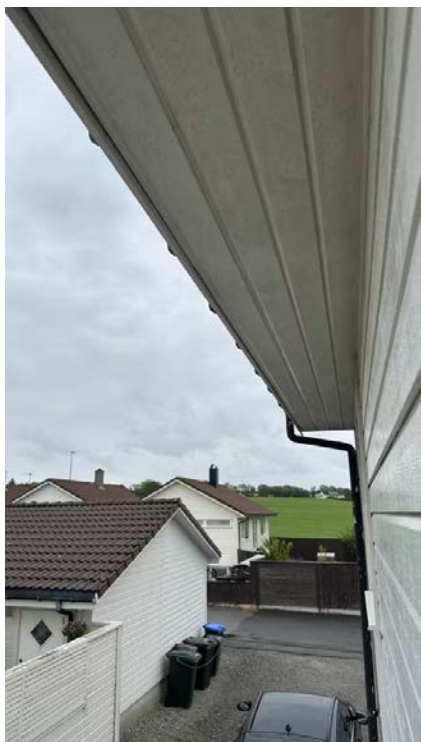
## 6.8 Takkonstruksjon

Saltak

Lufting av takkonstruksjonen bør forbedres for å redusere risikoen for fuktskader pga kondensering på loft og isdannelse på taket.

Lufting av takkonstruksjonen bør forbedres for å redusere risikoen for fuktskader pga kondensering på loft og isdannelse på taket.

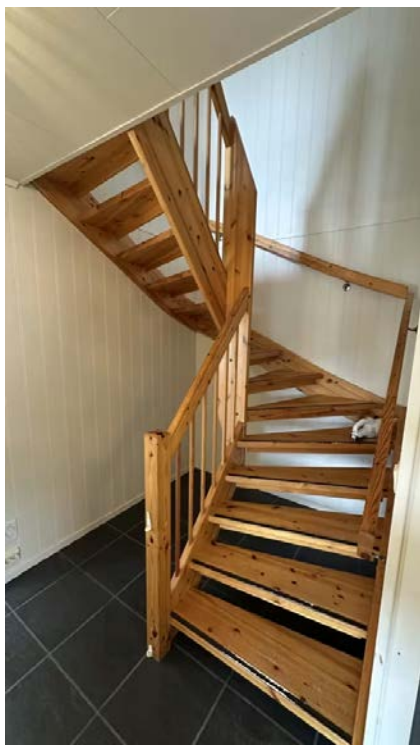
## 6.14 Trapp

| Innvendig trapp er en åpen tretrapp. | |
| Innvendig trapp fra byggeåret, noe brukslitasje i overflater, påregnelig normalt iht. alder. | |

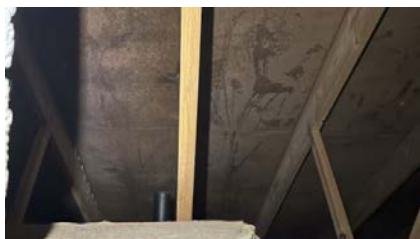
## 6.15 Avløpsrør

| Type avløpsrør | Plast |

Føre isolert kloakkrør til takhatt.

-Uisolert kloakkluftning avsluttet på loft, noe begrenset tilkomst, ingen registrert følgeskade ved besiktelse fra loftsluke. Det er krav til at hoved kloakk skal luftes over tak.

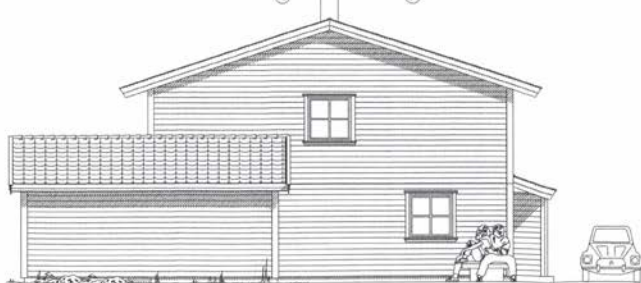
Fasade mot : Aust

1 og 2 Bolig BTA 132 m2 Fasader

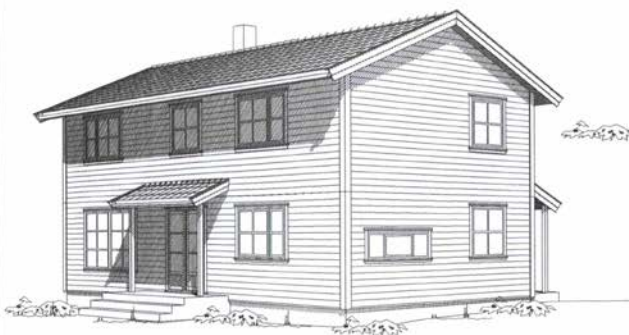
Fasade mot : Sør-Aust

5 Bolig BTA 79,2m<sup>2</sup> Garasje 24m<sup>2</sup> Perspektiv
