Thulevegen 4, 7725 STEINKJER

**Bogen - Lys og trivelig enebolig  
med garasje. 3 soverom.  
Sentrumsnær beliggenhet**

# Bogen - Lys og trivelig enebolig med garasje. 3 soverom. Sentrumsnær beliggenhet

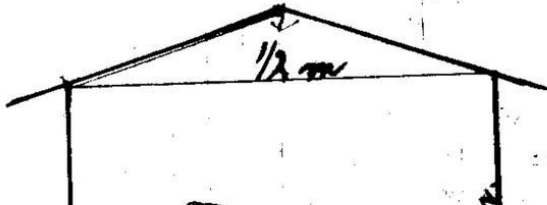
M. 100  
1965

Grundfläche  $13,5 \text{ m}^2$

Söker med dette. Om bygging av  
nytt uthus på Skullerveg 4.  
F. Golm.
